**MEMOIRE DE MAGISTER**

**La vulnérabilité aux glissements de terrain  
et les enjeux dans la partie Ouest et Sud Ouest  
de la ville de Constantine**

**Présentée par : MEZHOUD LAMIA**

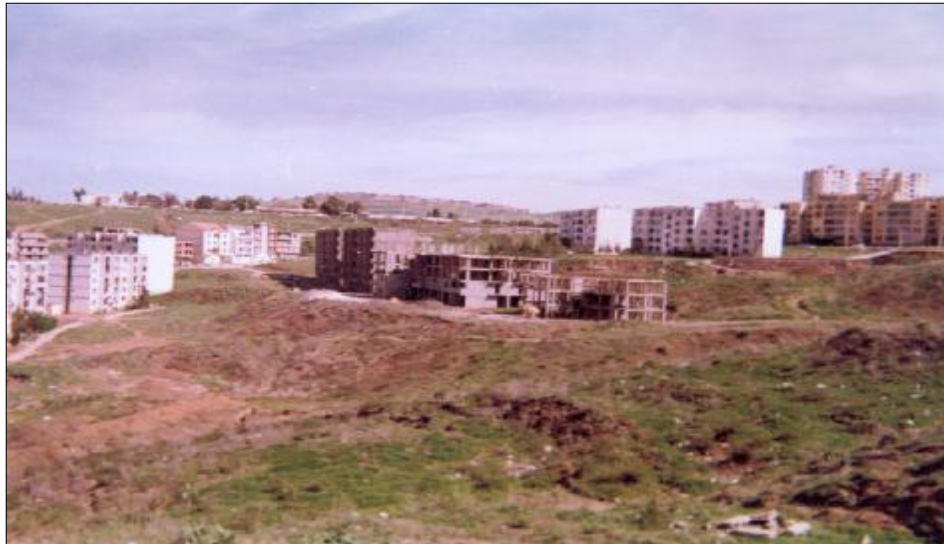
Actuellement des fissures de traction on été observées sur des versants du site, elles peuvent présenter un grand danger dans le futur.

Photo n°1 : Vue générale d'un glissement de terrain  
-site de Boussouf-

Elles doivent être envisagées très tôt par les services techniques de la DUC, pour que puissent être prises à temps les mesures de sécurité nécessaires.

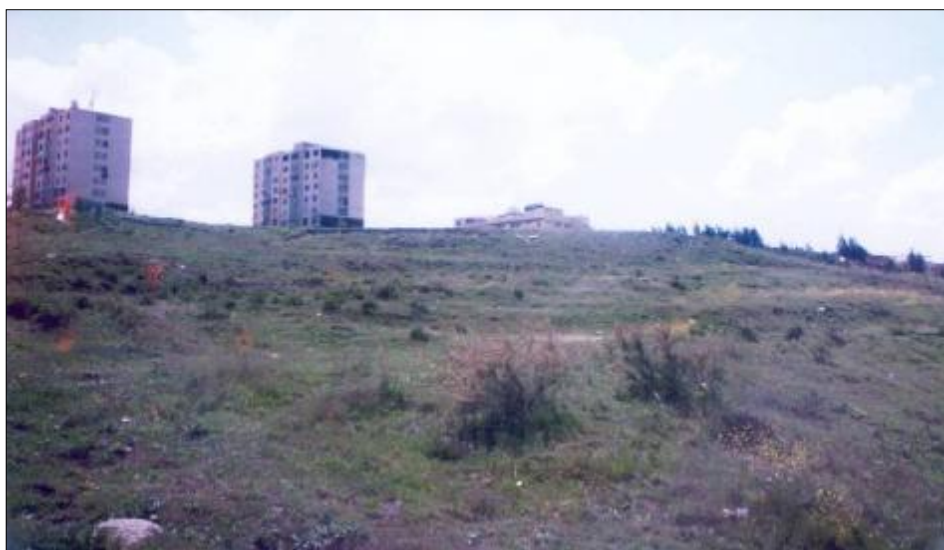
Photo n°2 : Vue générale d'un versant instable  
- site de Boussouf-

Le versant à pente forte de topographie moutonné, affecté par des glissements de terrain. Caractérisé par des niches d'arrachements métriques, avec des fissures assez larges et des ravinelements qui sillonnent le versant. L'urbanisation anarchique du site a rendu l'étude géomorphologique difficile.

Les causes de l'instabilité sont dues à la combinaison des facteurs naturels et anthropiques, la prédominance des formations argileuses, sur un versant à pente très forte, l'infiltration des eaux usées en provenance des cités situées en amont.

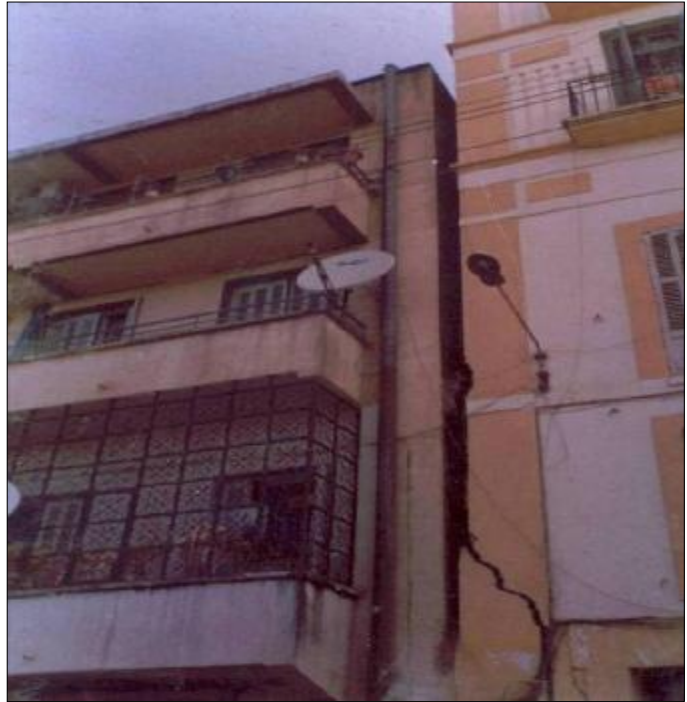
- Des fissures verticales et anarchiques et même inclinées à 45° dans les murs de la façade principale.
- Un affaissement au niveau du rez -de- chaussée de 3<sup>ème</sup> niveau.

Photo n°3 : Une façade fissurée d'un immeuble.  
Site Belouizded-kitouni (sixième partie)

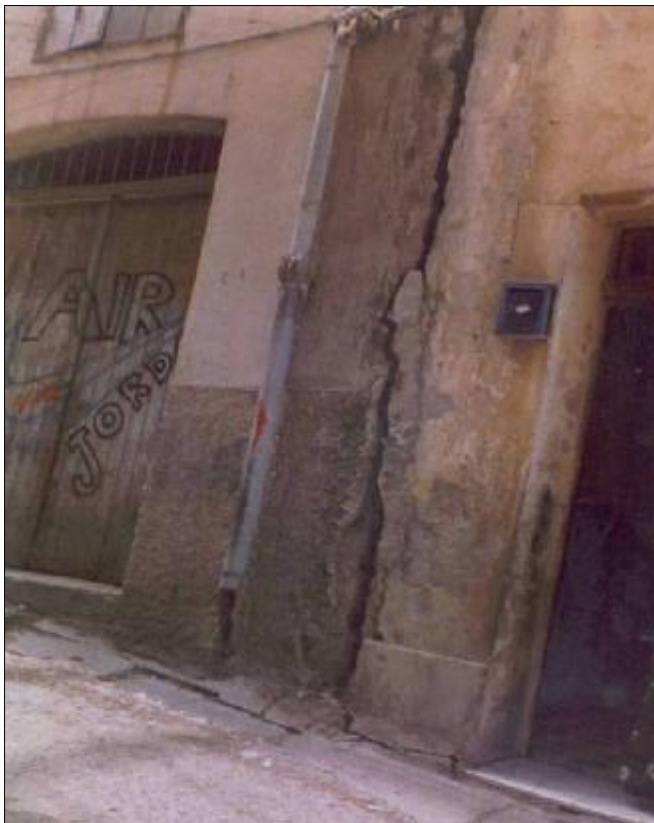
Photo n°4 : Vue d'une façade principale  
dégradée d'un immeuble.  
Site Belouizded-Kitouni (sixième partie)

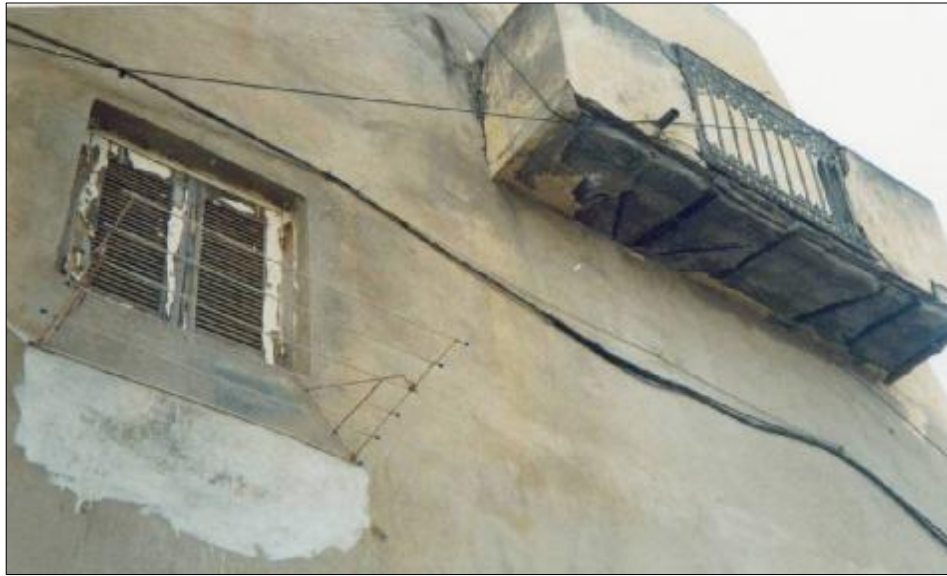
- La topographie accidentée du site, ce qui a accentué la dégradation des trottoirs et des rues.
- L'absence du drainage et l'état dégradé du réseau d'assainissement.
- La vétusté de la construction.

Photo n° 5 : Une corrosion d'une solive métallique d'un immeuble  
a la sixième partie- site Belouizded-Kitouni-

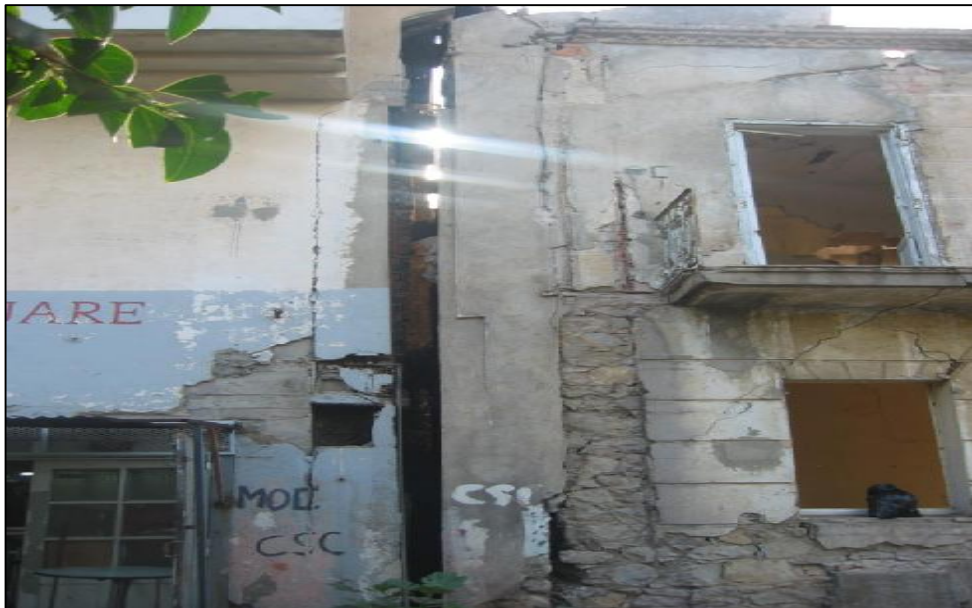
Photo n°6 Deux constructions inclinées avec la dégradation des façades  
a la sixième partie -Site Belouizded-Kitouni-

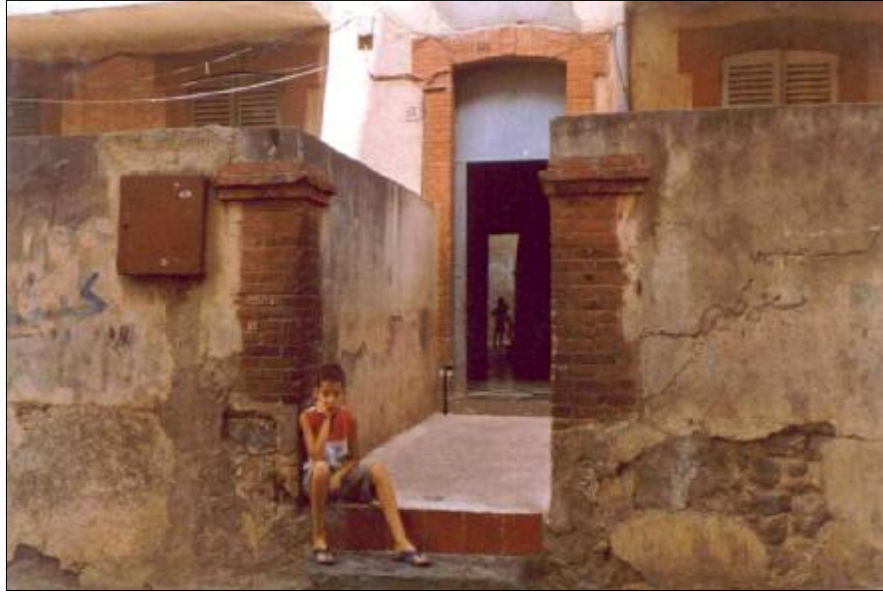
Photo n°7 Mur de clôture fissuré et dégradé d'un immeuble  
au site Belouizded-Kitouni  
(sixième partie)

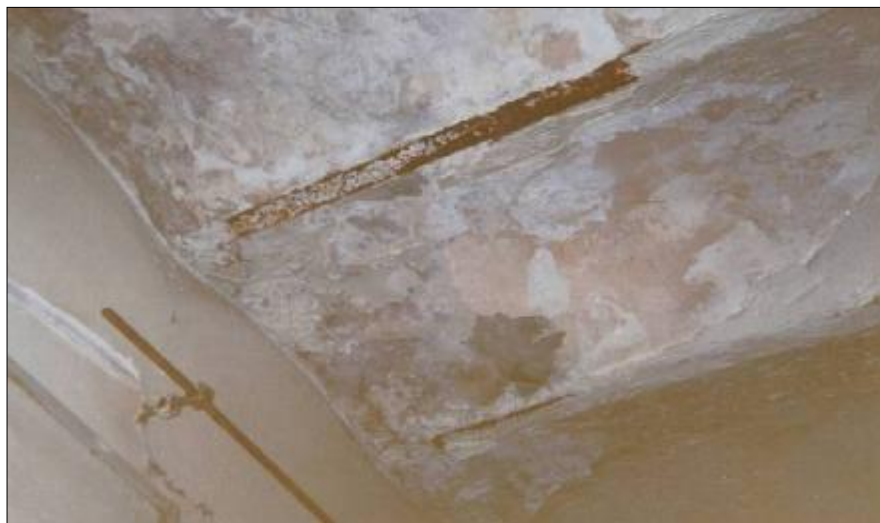
Photo n°8: Mauvais états des solives métalliques d'un immeuble  
au site Belouizded-Kitouni  
(La sixième partie)

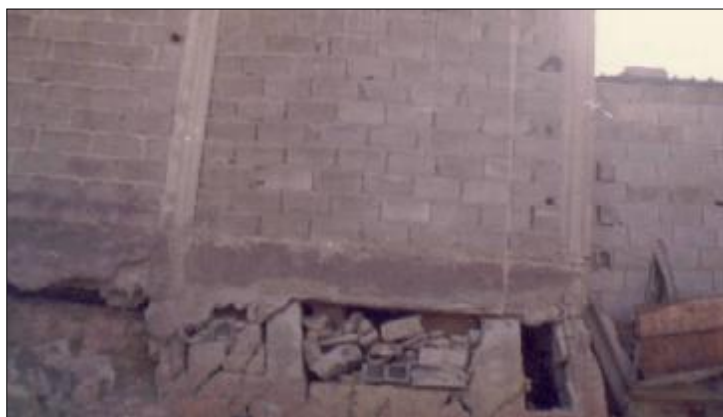
Le Rapport d'expertise réalisé par les services techniques de la direction de l'urbanisme et de construction DUC, avec la collaboration du CTC-Est a confirmé que cet îlot est le plus touché, dont les dégradations constatées sont localisées principalement dans la zone centrale où passe la conduite principale des eaux usées.

Photo n°9 : Rupture des armatures longitudinales du poteau et dégradation de la plate forme d'une construction au quatrième îlot

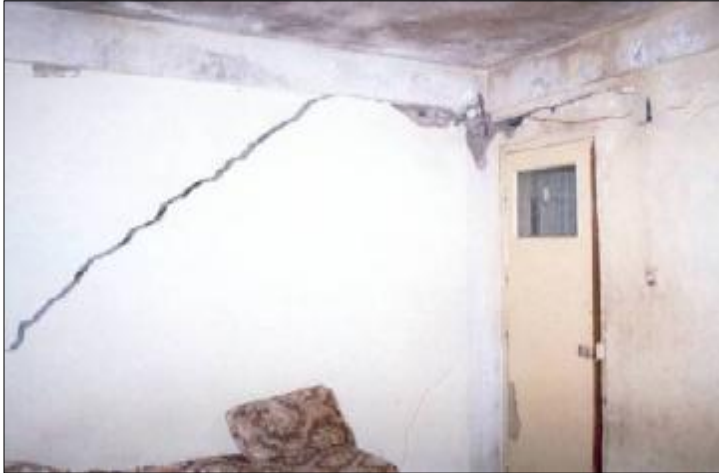
Photo n°10 : Un mur fissuré d'une construction illicite au quatrième îlot  
-Site Boudrâa Salah -

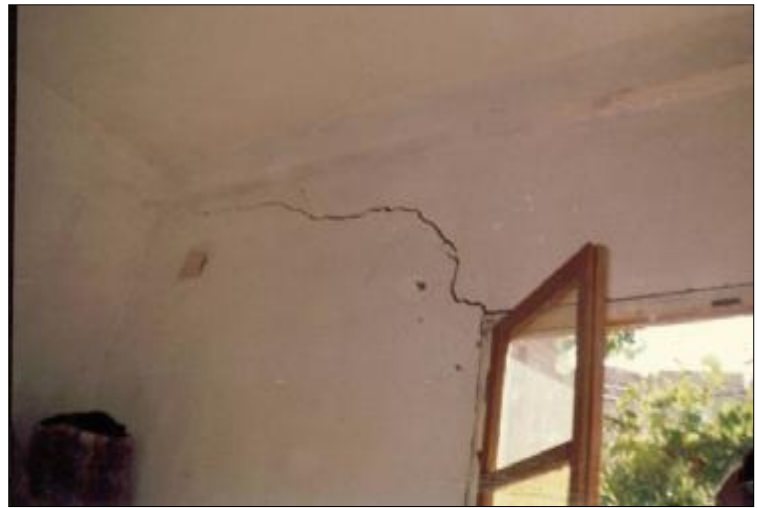
Photo n°11 : Fissuration dans les cloisons d'une construction au quatrième îlot -Site Boudrâa Salah –

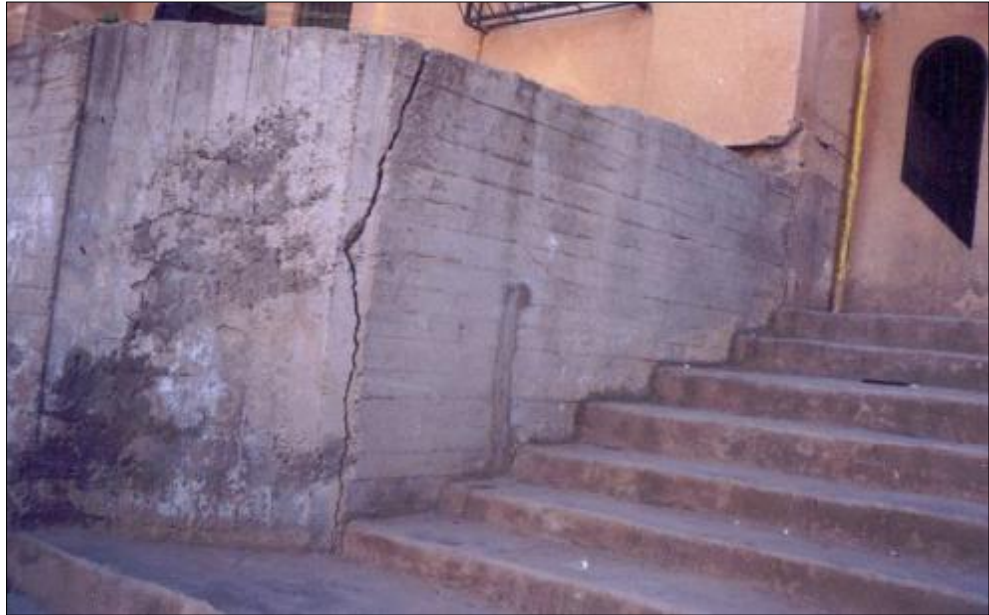
Un tassement dû à la construction sur des remblais, ce qui a engendré un basculement de quelques ouvrages et une rupture partielle de quelques constructions individuelles.

Photo n°12 : Suintement d'eau et fissuration sur un mur de clôture  
-Site de Boussouf-

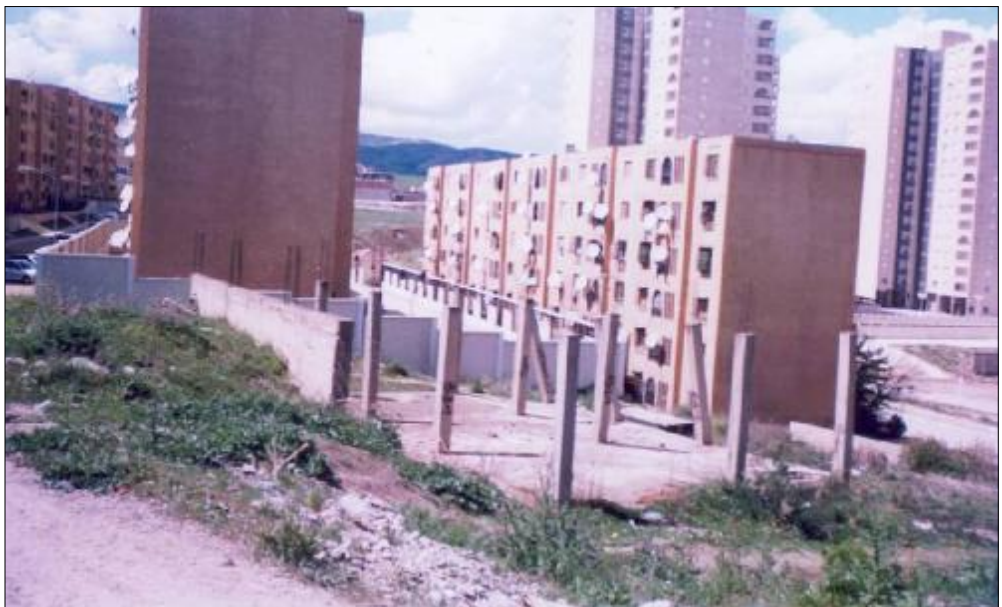
Photo n°13 : Dégradation des poteaux d'un lotissement  
-Site de Boussouf-

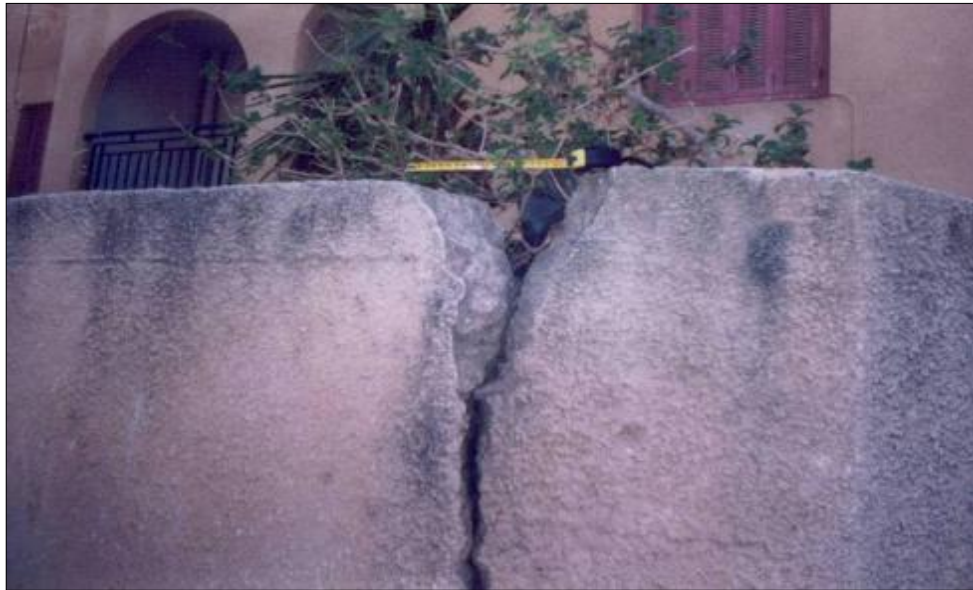
- Nous signalons que le rapport des services techniques de (URBACO 1981) a mentionné que les travaux du terrassement des routes, des immeubles et le déplacement des grands engins de chantier durant la construction du site, ont accéléré l'instabilité des versants du site.

Photo n°14 : fissuration importante dans un mur de clôture d'un immeuble  
-Site de Boussouf-

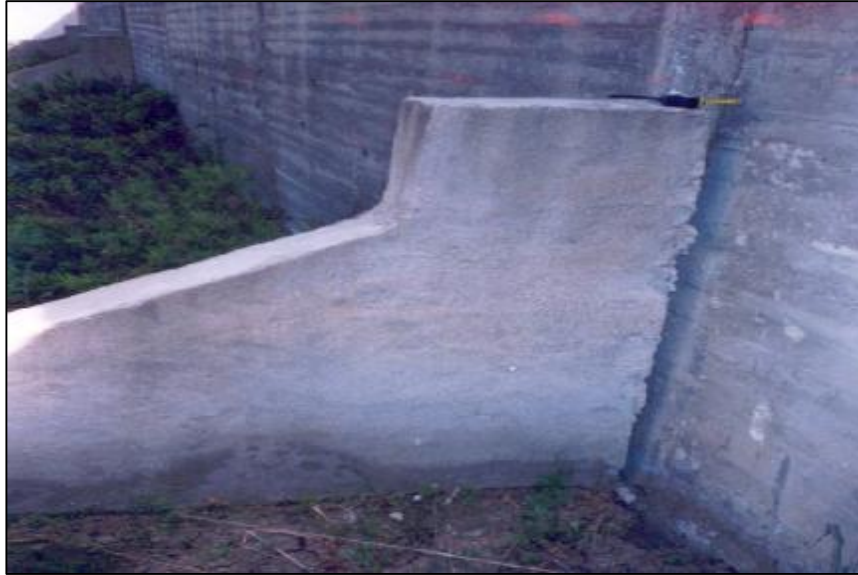
Photo n°15 : Déplacement d'un mur de soutènement à l'école Azabi  
- Site de Boussouf-

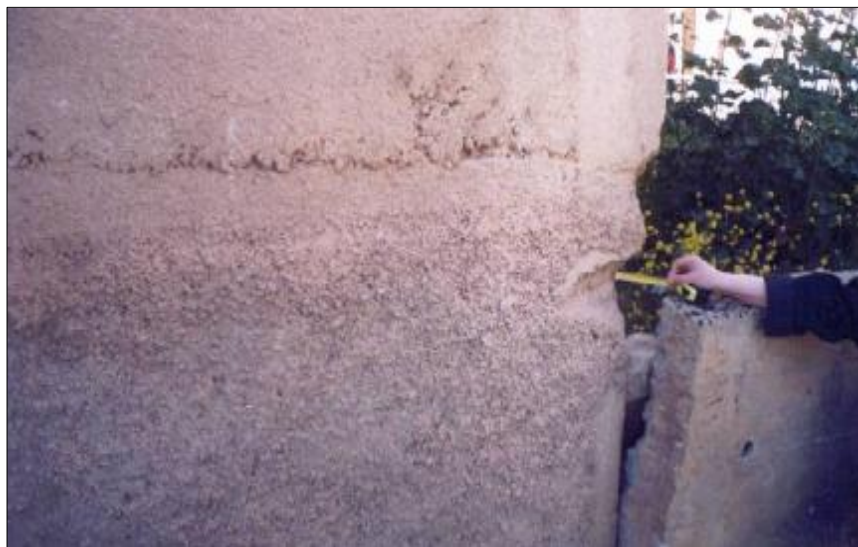
Photo n°16 : Déplacement et Inclinaison d'un mur de clôture d'un immeuble  
-Site de Boussouf-

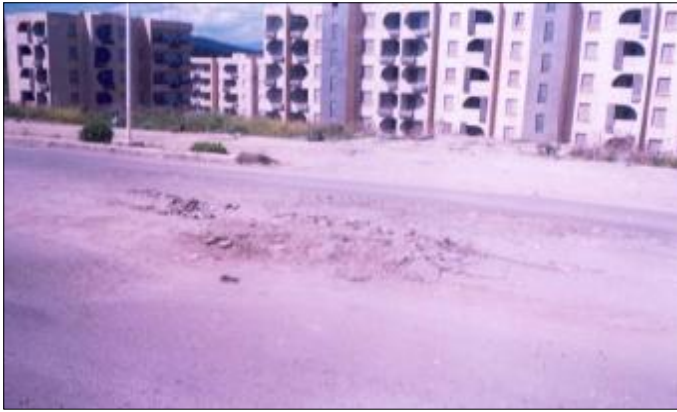
Photo n°17 : Bossellement du revêtement de la chaussée  
-Site de Boussouf-

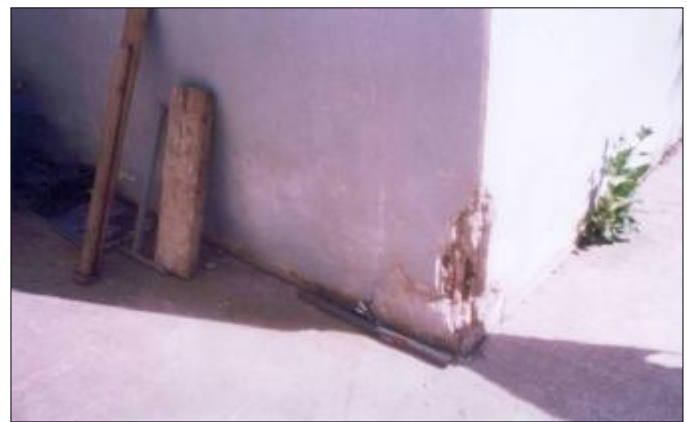
Photo n°18 : Rupture des armatures longitudinales  
d'un poteau de l'école Teniou  
-Site de Boussouf-

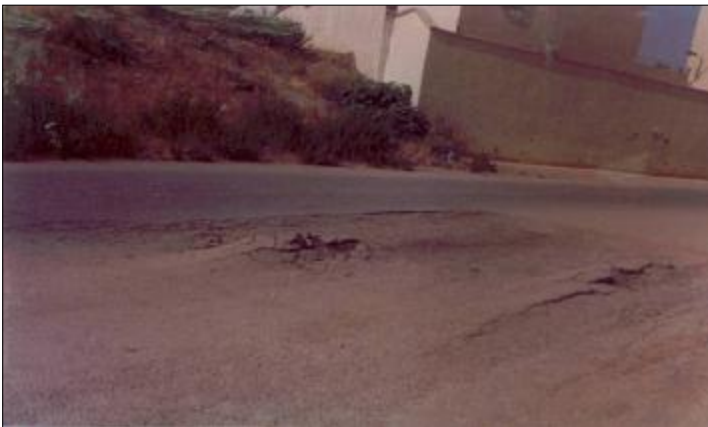
Photo n°19 : Bousselement et dégradation du revêtement de  
la chaussée près de l'école Azabi  
-Site de Boussouf-

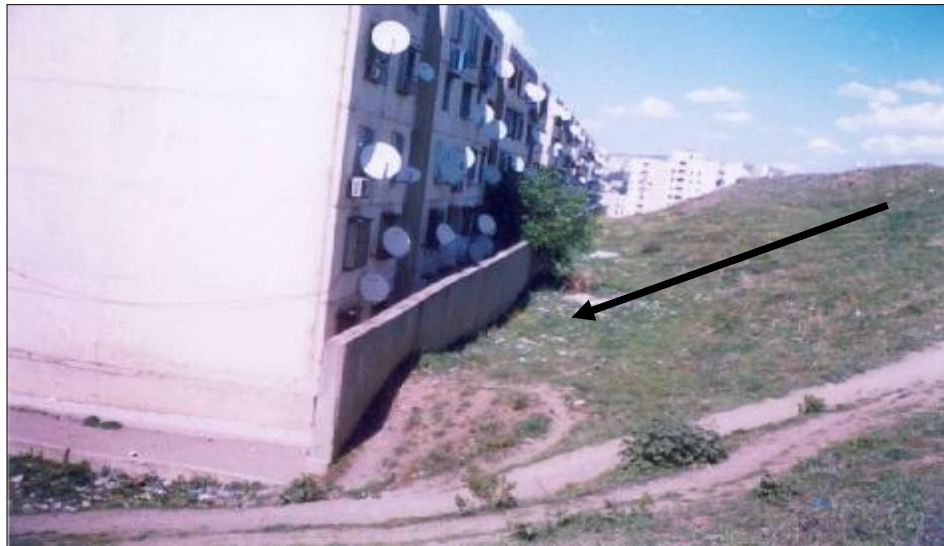
La réalisation du confortement devait être avant l'exécution du terrassement, cela s'explique par des raisons économiques, en revanche certains édifices n'ont pas été entourés par des murs de soutènement.

Photo n°24 : Un grand glissement menaçant directement un immeuble  
mur de soutènement inadapté aux personnes en présence sur le versant  
-Site de Boussouf-
