Diagnostic des dégradations des structures métalliques sous l'effet de corrosion dans la région de Jijel

Mohammed - Amin BOUMEHRAZ ^{1*}, Mekki MELLAS ²

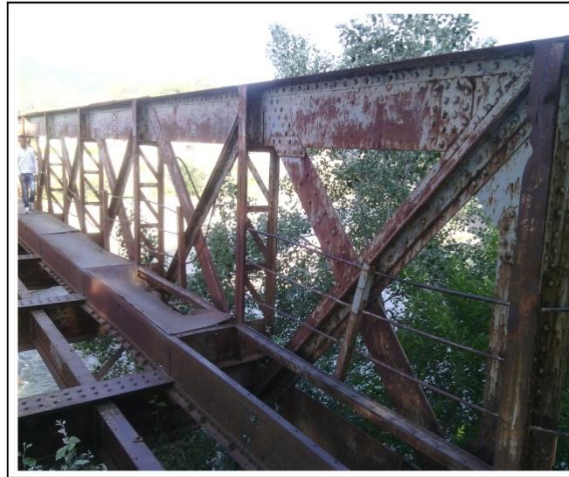
Photo 01: Corrosion d'un pont métallique de Milia-Jijel.

L'humidité relative la plus favorable pour que la corrosion se produise est de 70% à 80%, et même au plus de 80%, la diffusion de l'oxygène est considérablement diminuée mais la rouille des aciers augmente, généralement, il n'y a pas de formation de rouille lorsque l'élément en béton est totalement immergé dans l'eau désaérée, et l'influence de la température n'étant importante qu'au dessus de 10°C [9]. Les photos (01) et (02) présentent quelques exemples de la corrosion des constructions métalliques sous l'effet d'humidité très élevée dans la région de l'est de Jijel.

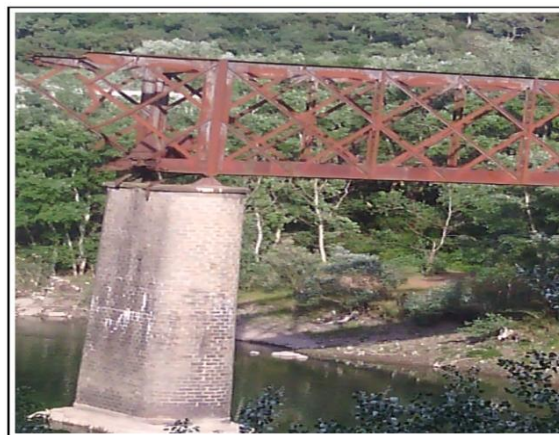
Photo 02: Corrosion et destruction partielle de passerelle métallique à el Ancer-Jijel.

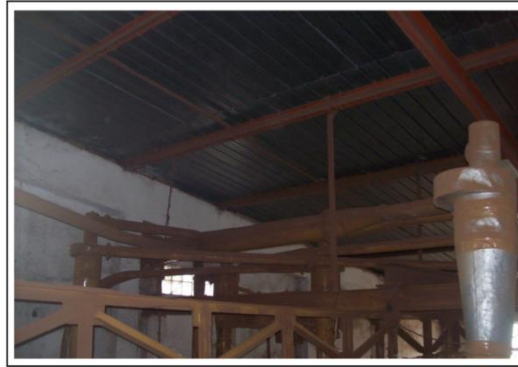
Photo 03: *Corrosion des profils des poutres de l'usine de liège d'Ouled Salah- Jijel.*

La vitesse de corrosion des aciers est plus élevée en présence d'ions chlore, ces derniers s'atteignent les couches superficielles des profils en aciers ou/et des armatures du béton en quantité suffisante, ces aciers vont alors être dépassivés et la corrosion va débiter en présence de dioxygène puis se propager. Dans le cas de très faibles concentrations d'ions de chlore, à peine supérieure à 0,01 %, modifieraient la morphologie de la couche passive en donnant le composé Fe(OH)₂ et les ions (OH⁻) seront consommés selon les équations (04) et (05) [8], La photo (03) présente la corrosion des profils des poutres d'une usine métallique de liège de Ouled Salah - Jijel, sous l'effet de haute humidité a été provoquée par l'évaporation de l'eau utilisée pour la production.

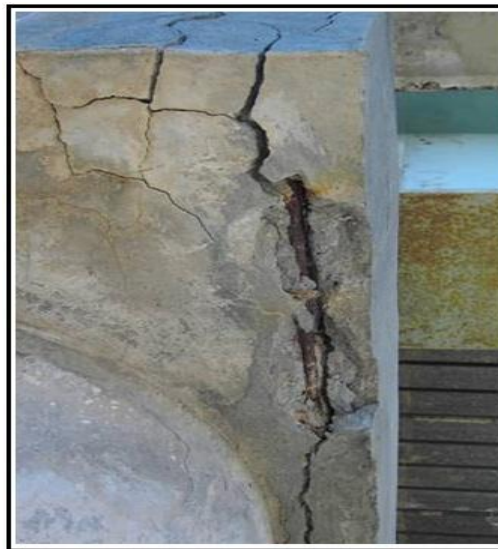
Photo 04: *Corrosion des armatures du béton et l'éclatement d'enrobage du béton d'un pont mixte de la ville de Jijel.*

Les électrons libérés par la réaction d'oxydation se déplacent à travers le métal jusqu'aux sites cathodiques. D'après ces réactions, le processus conduit à une diminution du pH et un recyclage des ions chlorures [9]. L'hydrolyse de ces derniers entraînent l'acidification de la matière et la formation d'hydroxyde ferreux insoluble dont l'évolution donne la rouille, ainsi la formation du gonflement du béton, et il provoque une désagrégation de l'enrobage, par éclatement ou fissuration [3]. La photo (04) présente l'éclatement d'enrobage du béton armé sous l'effet de corrosion des aciers d'un pont mixte de la ville de Jijel.
