MEMOIRE

OPTION : PRESERVATION DU PATRIMOINE

LE CENTRE HISTORIQUE DE CONSTANTINE
LA CONSERVATION INTEGREE: une nécessité impérieuse vers
LA RECONSTRUCTION DU QUARTIER SOUIKA.

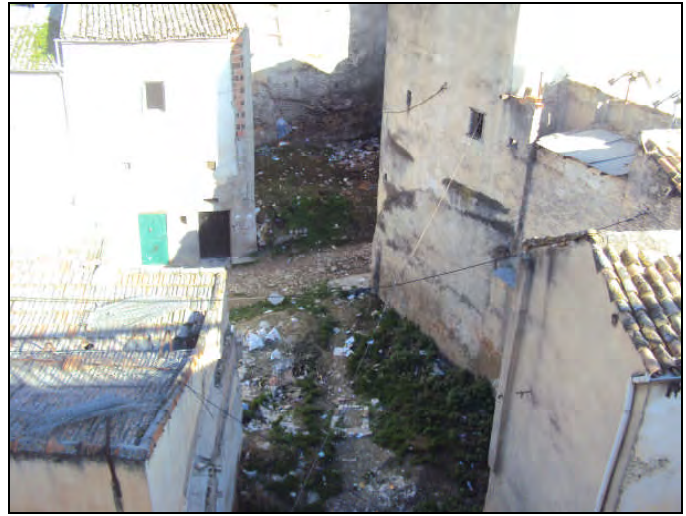
Photo 2 : Quartier insalubre Souika de Constantine Source : l'auteur 2009.

Cette ville (centre historique) conçue à l'échelle humaine, qui autrefois a abrité des populations entières avec toutes les fonctions et usages qui répondaient à leurs besoins (**photo 1**), s'est transformée en quartiers insalubres (**photo 2**), non adaptés à une vie décente et saine, avec l'installation du commerce informel (**photo 3**) au milieu des ruines et tout ce qu'il peut engendrer comme désordre.

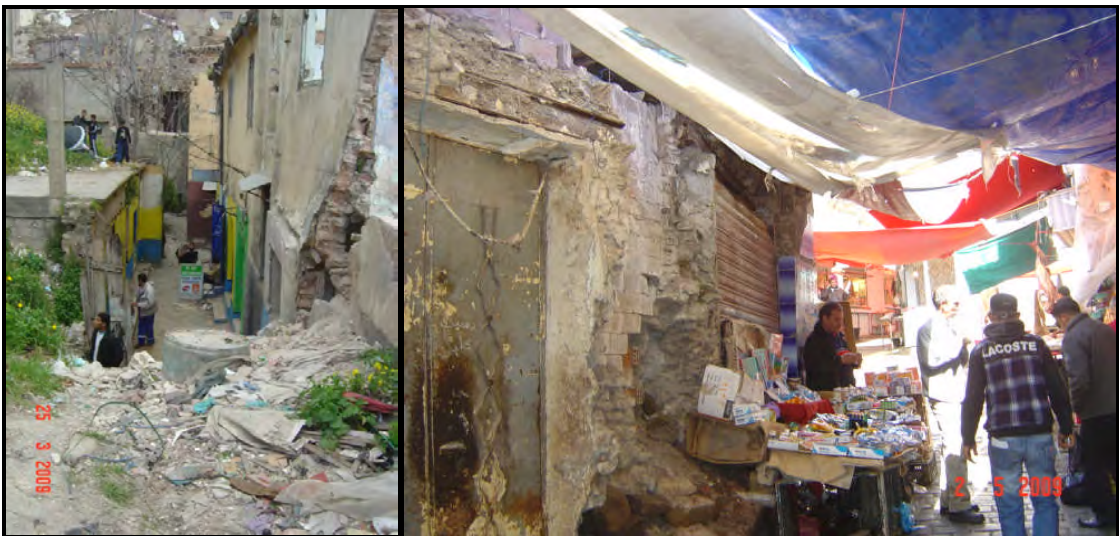
Photo 3 : Commerce informel au milieu des ruines, Souika de Constantine; Source : l'auteur 2009.

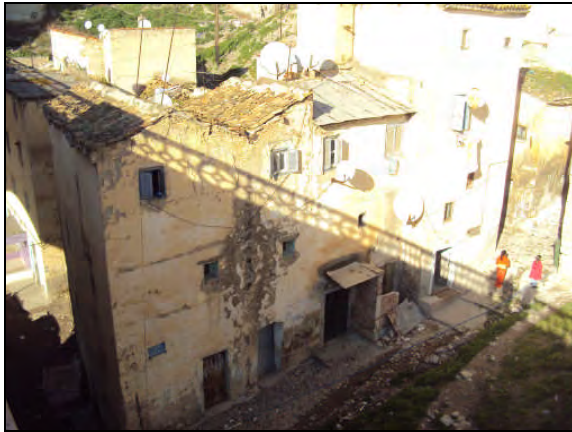
Photo 4 : un stade de précarité important
Souika de Constantine;
Source : l'auteur 2008.

Les habitations encore debout ont atteint un stade de précarité important (**photo 4**) suite à leur surexploitation et au vieillissement de leurs matériaux (**photo 5**) sous le poids des années. L'état du réseau viaire (**photo 6**) et du parcellaire, principales caractéristiques du tissu traditionnel, disparaissent sous les décombres changeant ainsi complètement la morphologie du tissu, du paysage (**photo 7**) et les charges historique, mémorielle et symbolique d'un cadre patrimonial authentique.

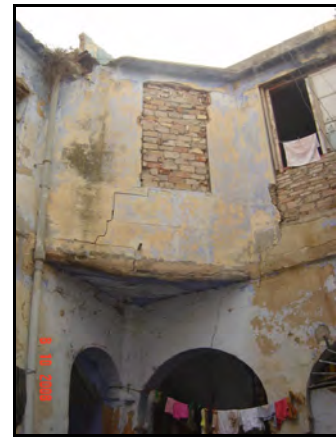
Photo 5 : vieillissement des matériaux, Souika de Constantine;
Source : l'auteur 2012

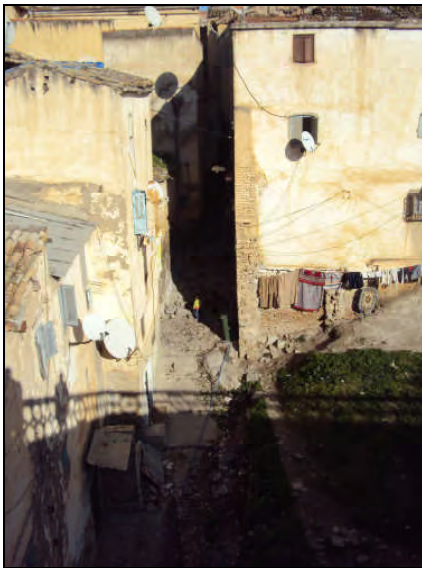
Photo 6 : l'état du réseau viaire
Souika de Constantine;
Source : l'auteur 2012

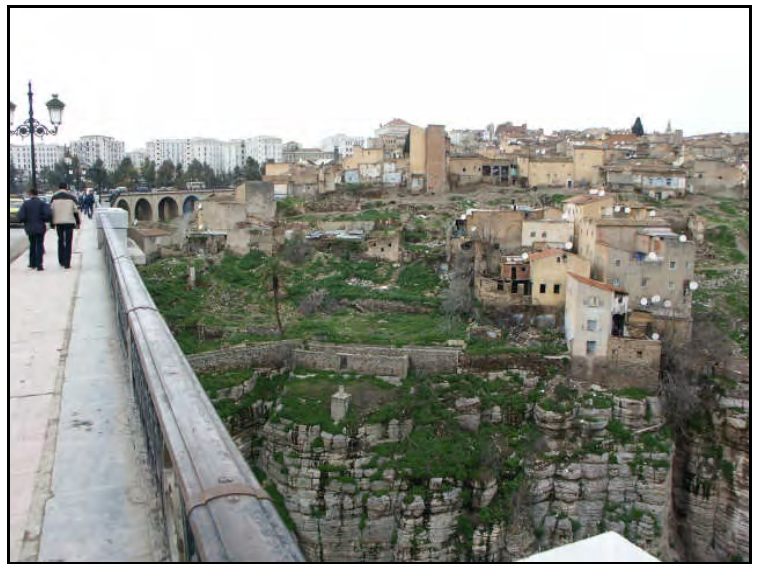
Photo 7 : la morphologie du tissu traditionnel complètement changée, Souika de Constantine;
Source : l'auteur 2012

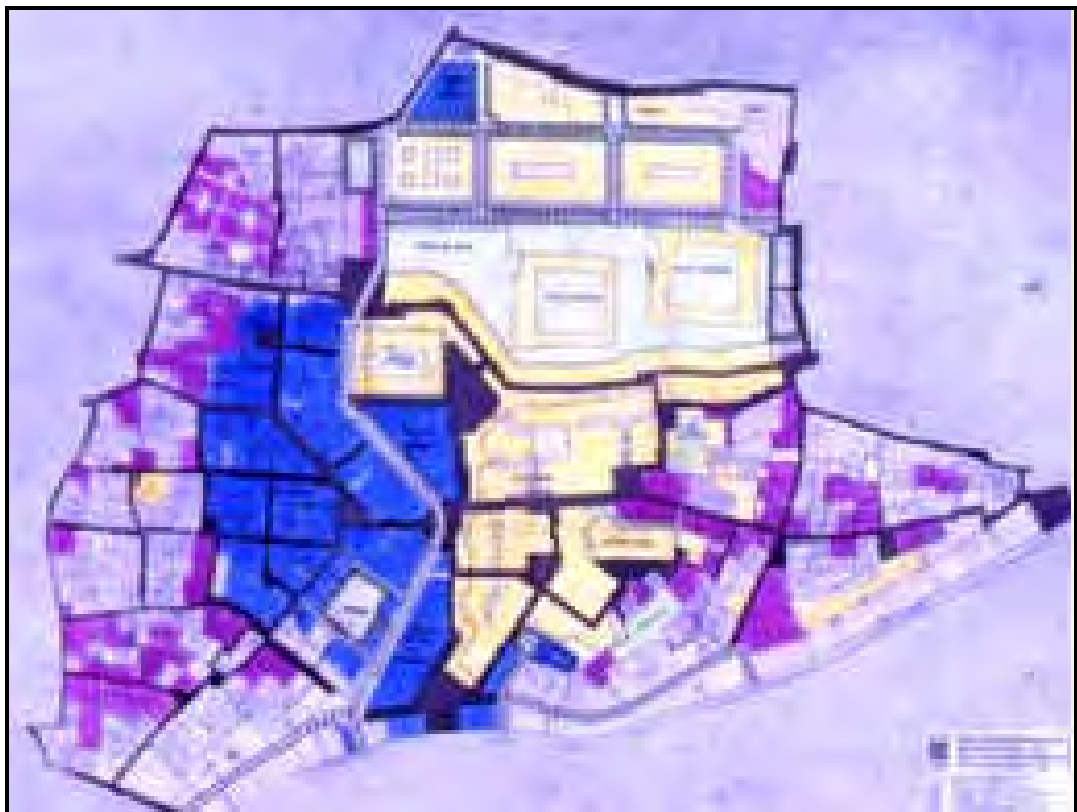
Figure 3 : Restructuration du tissu.

La reconstruction du quartier s'est faite sur plusieurs étapes, elle s'achève aujourd'hui sur la base d'un plan masse (**figure 3**) qui visait le raccommodage de la trame viaire et le respect de la typologie de l'habitat et de la morphologie urbaine.

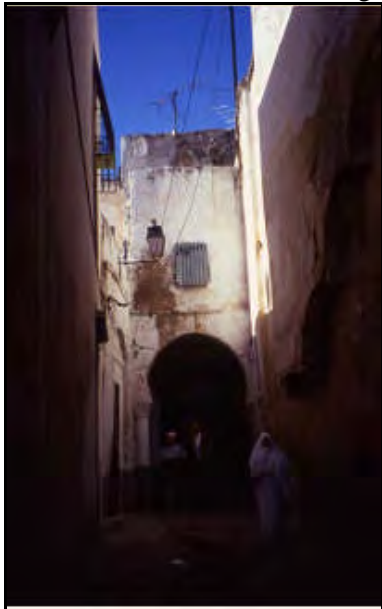
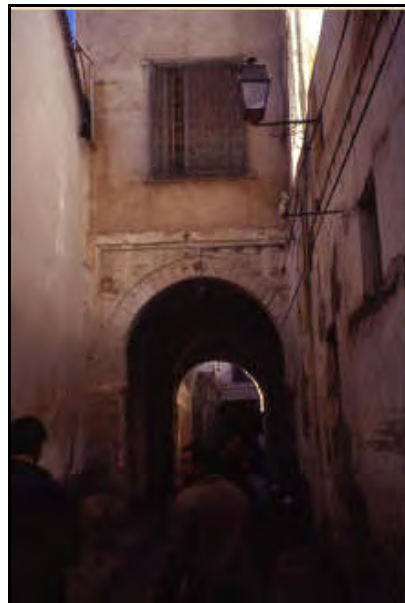
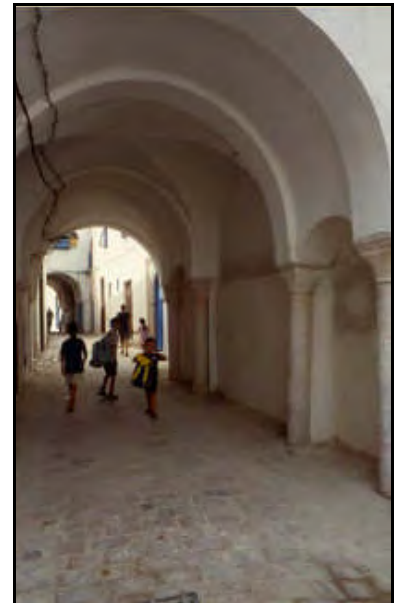
Photo 20 : passage couvert avant. **Photo 21** : passage avant

Photo 22 : restauration des éléments de l'urbain.

On a réussi à reconstituer la trame viaire ancienne (**figure 4**) et (**photos 20, 21, 22**) et reprendre l'architecture urbaine traditionnelle (**photos 23,24**).

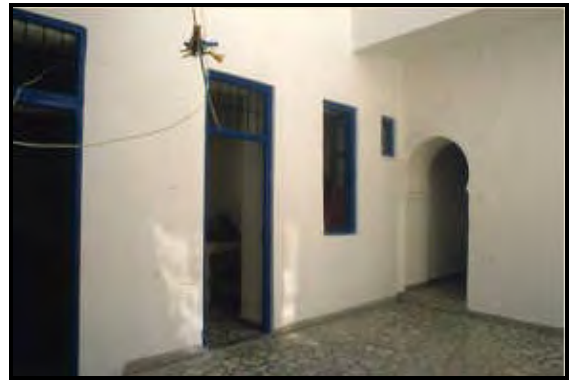
Photo 30 : après réutilisation des motifs d'architecture

Source : Tunis. Stratégie de sauvegarde durable. www.asmtunis.com/action-sauvegarde.
On a réussi aussi à réinterpréter la typologie traditionnelle à patio (**photos 25, 27, 29**) et réutiliser les motifs d'architecture de la Médina (**photos 26, 28, 30**).

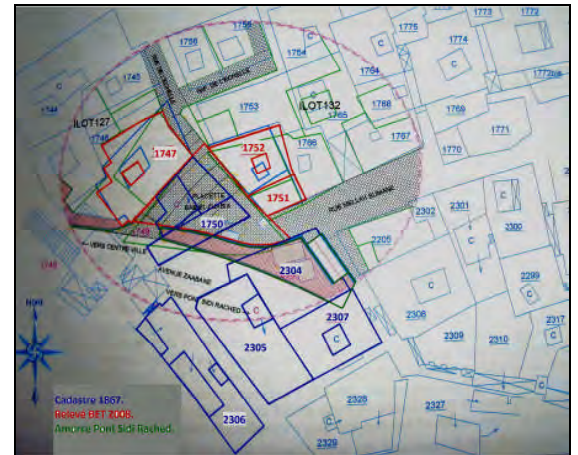
Figure 11 : type de restructuration du tissu, élargissement du parcours, dégagement de placette et suppression du bâti. Source : Urbaco. Traitement de l'auteur.

Néanmoins quelques transformations sont visibles dans la partie sud où la structure du tissu ancien a disparu suite aux démolitions pour la construction de l'actuel pont Sidi Rached (**figure 10**), avec le dégagement d'une voie (boulevard de l'est) qui longe la rive du rocher (**figure 11**). Tout au long de celui-ci, des bâtiments à typologie différente ont été érigés sur les parcelles de maisons à cour et jardin qui occupaient autrefois cette partie de la ville.

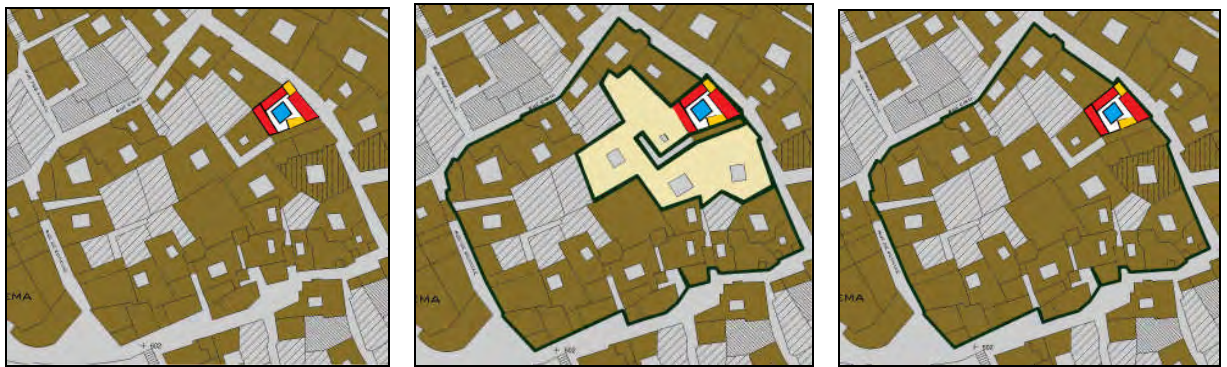
Figure 14: L'unité d'habitation, L'impasse (parfois en Sabat), L'îlot ; Souika.
Source : Support master plan. Traitement de l'auteur

L'unité d'habitation est créée au départ (**figure 14**), à partir de la pièce ou chambre avec un espace de circulation lié à l'accès et une cour ou jardin. D'autres unités de même conception se greffent avec la première et entre elles et façonnent ainsi l'îlot dont la forme n'est que le résultat de cette disposition dans l'espace. La formation du tissu est ainsi obtenue et hiérarchisée de l'unité à l'îlot, de l'îlot au quartier et de ce dernier à l'agrégat qui compose la ville.

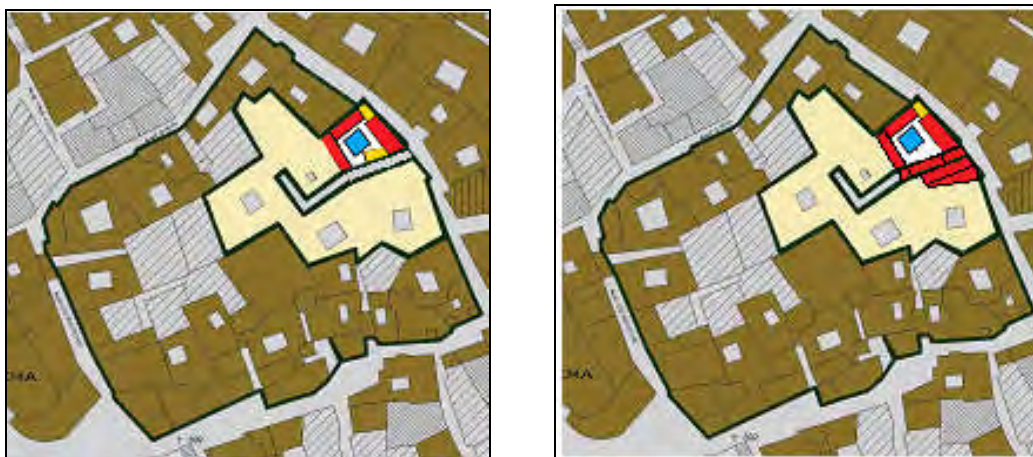
Figure 15: Saturation de la parcelle. Chevauchement de la maison qui engendre le sabat
 Source : Support master plan. Traitement de l'auteur

En termes de masse, le phénomène de la densification est lié à la saturation de la parcelle (**figure 15**). Partant de l'unité de base vers son extension et son évolution, le comblement des espaces libres à l'intérieur de la parcelle, l'extension verticale et vers l'extérieur de la parcelle par l'imbrication des maisons les unes dans les autres au premier niveau et même au deuxième (**photo 41**). Cette distribution et ces chevauchements entre maisons couvrent l'espace de la rue (**photo 42**) sans fermer le passage et engendrent le passage couvert (Sabat) (**photo 43**).

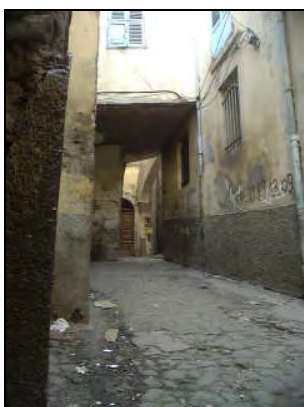
Photo 41 : Sabat, type 1

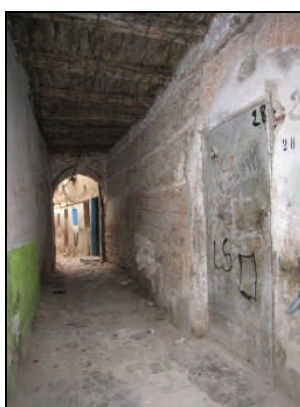
Photo 42 : Sabat, type 2

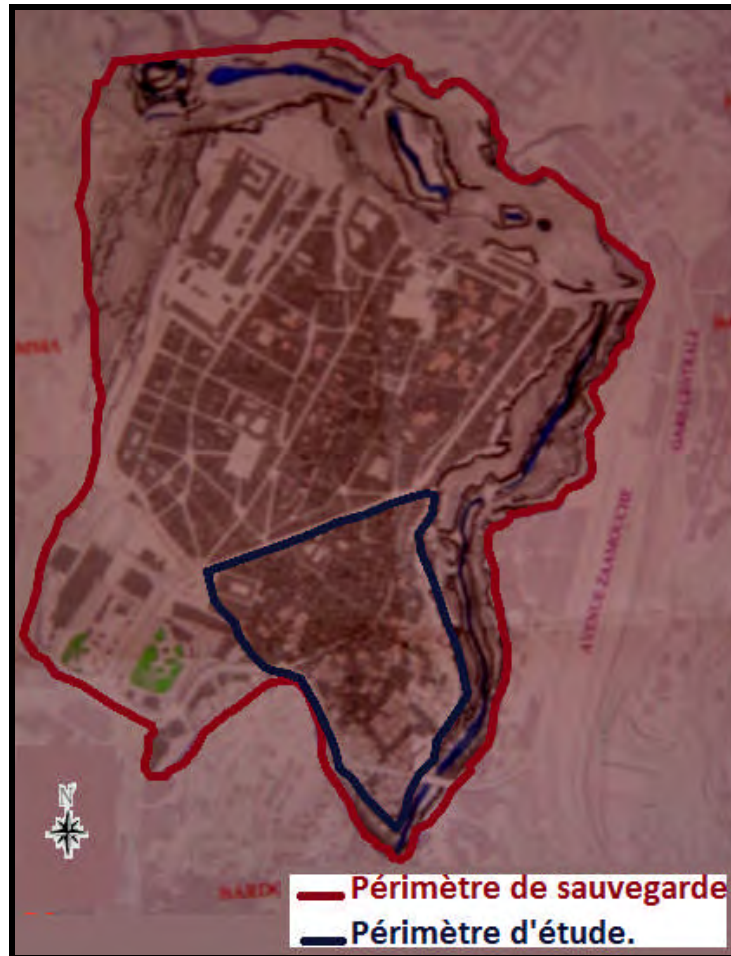
Figure 23 : Périmètre de sauvegarde. Centre historique de Constantine.
Source : support PPSMVSS. Traitement auteur, 2011.

Le secteur sauvegardé de Constantine occupe une superficie de 42 ha, qui correspond à la surface du rocher sur lequel l'ancienne cité a été édiflée. Son périmètre de sauvegarde va au-delà de cette limite (85 ha) pour contenir le ravin classé patrimoine naturel qui forge l'image et le caractère de cette ville (**figure 23**).

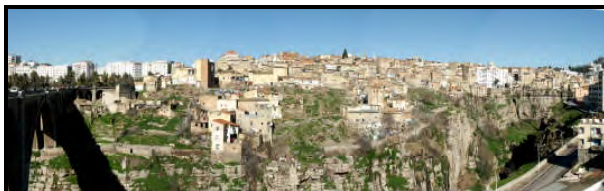
Photo 44: vue sur les poches vides.
Source : Master plan 2004.

Le constat par l'image (**photo 44**), (**photo 45**) et le support cartographique (**figure 24**) et (**figure 25**) sur le quartier Souika, nous montre des zones vides résultant des effondrements de maisons et les effets du temps qui ont fait que ces décombres ont changé la morphologie du site et nous donne l'impression parfois que ces maisons n'ont jamais existés (**photo 46**) et (**photo 47**).

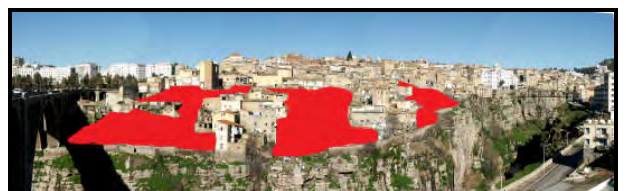
Photo 45: repérage des surfaces à reconstruire.
Source : Master plan 2004 et traitement de l'auteur.

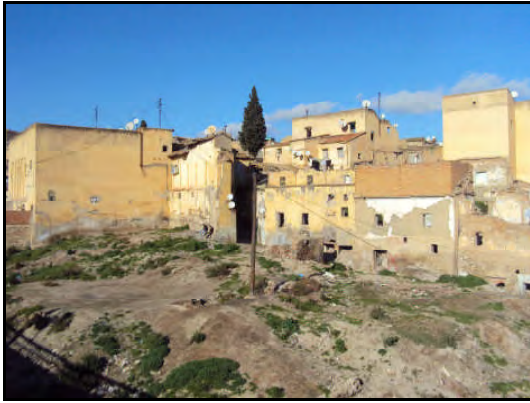
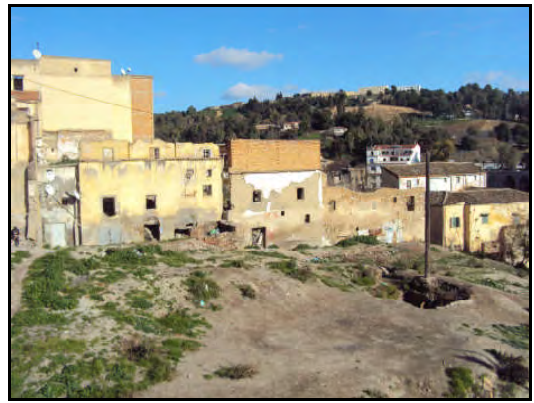
Photo 46 : changement de la morphologie du site. **Photo 47** : changement de la morphologie du site.
Source : Quartier Souika. Partie basse. Auteur, 2010.

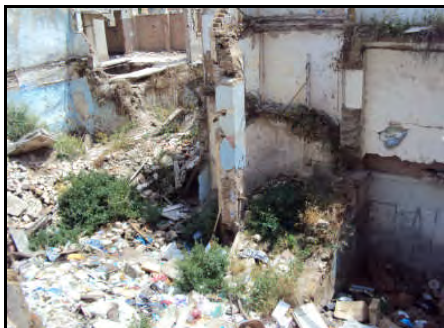
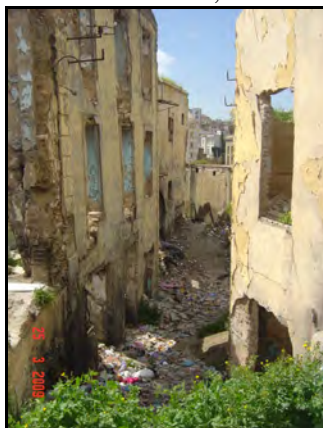
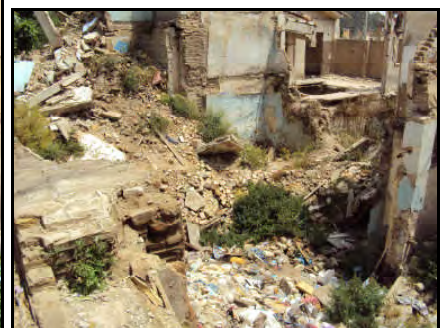
Photos 51 à 53 : bâti en ruine. Partie haute souika
Source : Auteur, 2010.

La dégradation concerne également le réseau viaire qui a disparu en partie sous les ruines qui relèveraient de l'archéologie et tout un environnement de désolation d'insalubrité et d'inconfort (photos 48 à 59).

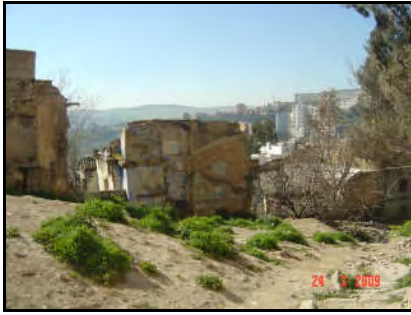
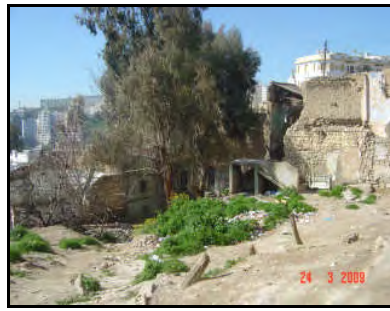
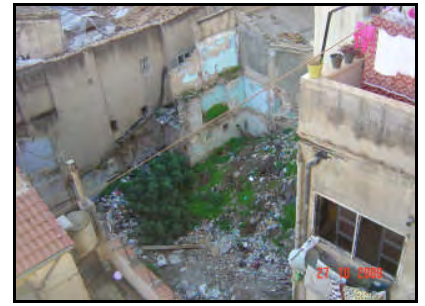
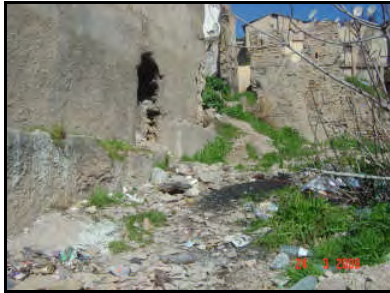
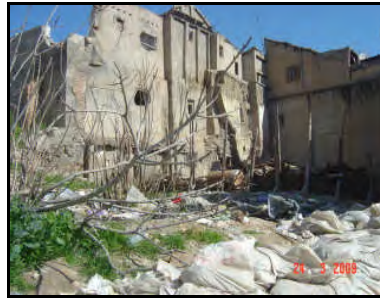
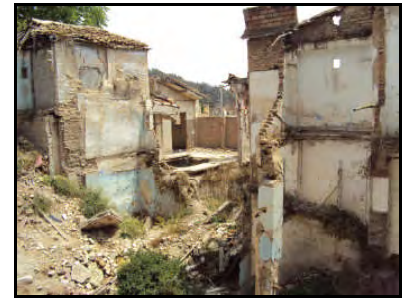
Photos 54 à 59 : état de ruine
Source : Auteur, 2010.

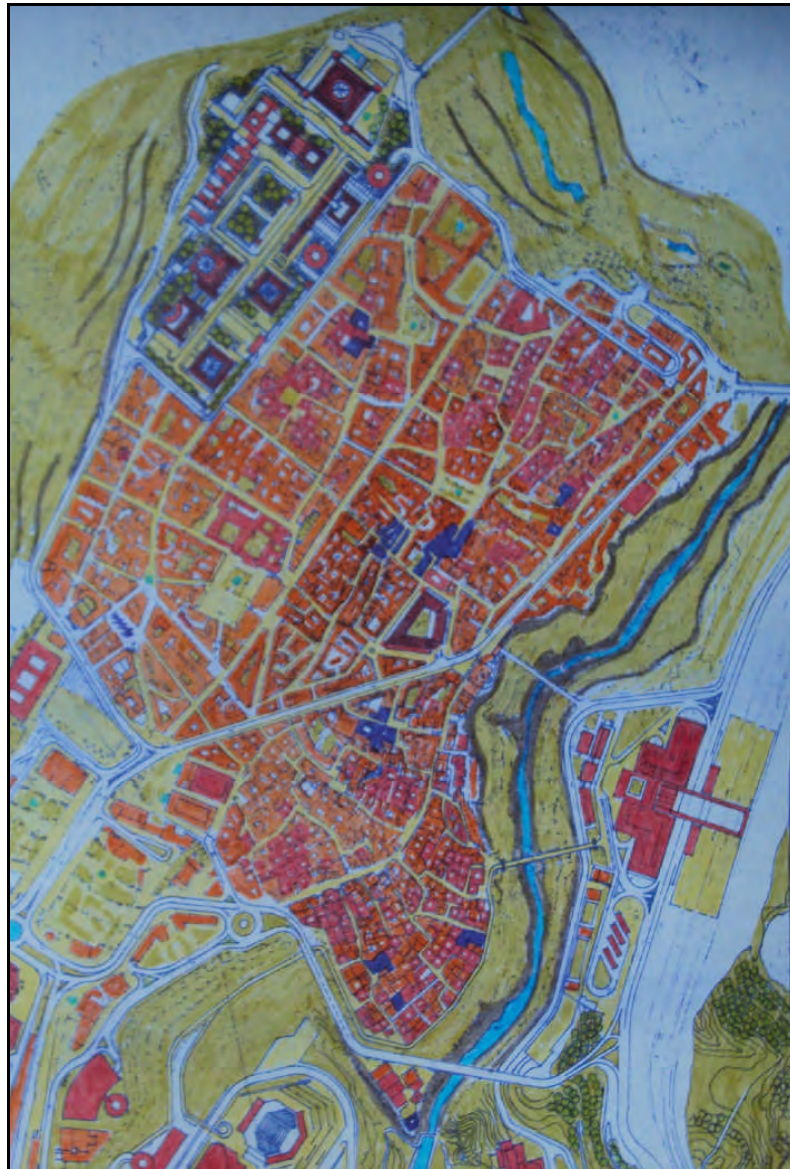
Figure 29: Carte d'aménagement global. Centre historique de Constantine.
Source : URBACO. 1984.

Les deux sont basées sur des prévisions concernant ; l'habitat, les équipements, la circulation et les réseaux. Avec la condition de préserver au maximum le tissu existant (**figure 29**), et d'améliorer les conditions d'habitabilité et de vie pour les habitants et usagers.

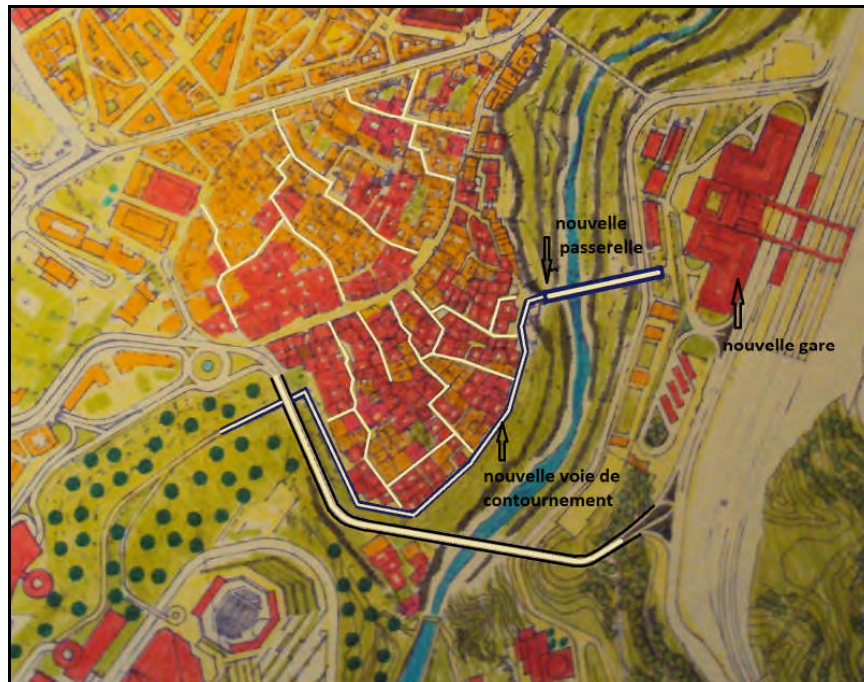
Figure 30 : voie de contournement projetée.

- Dégager un accès piéton (**figure 30**) et éventuellement carrossable à partir d'une voie de contournement qui part du pont sidi Rached en suivant une parallèle au tracé des gorges. Celle-ci rejoindrait la nouvelle gare de chemin de fer (SNTF) par une nouvelle passerelle.

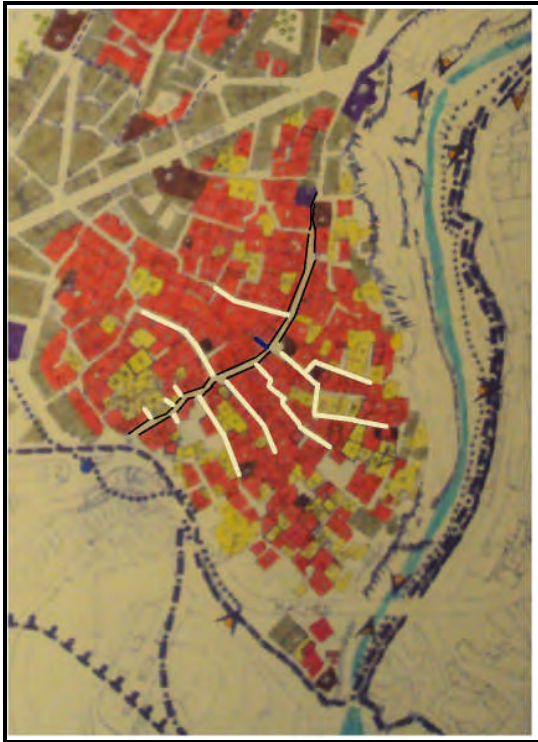
Figure 31: rue Mellah Slimane.

- Dégager et élargir la rue Mellah Slimane (**figure 31**) (ex Perrégaux), pour la rendre carrossable (**figure 32**) le cas échéant pour l'urgence.

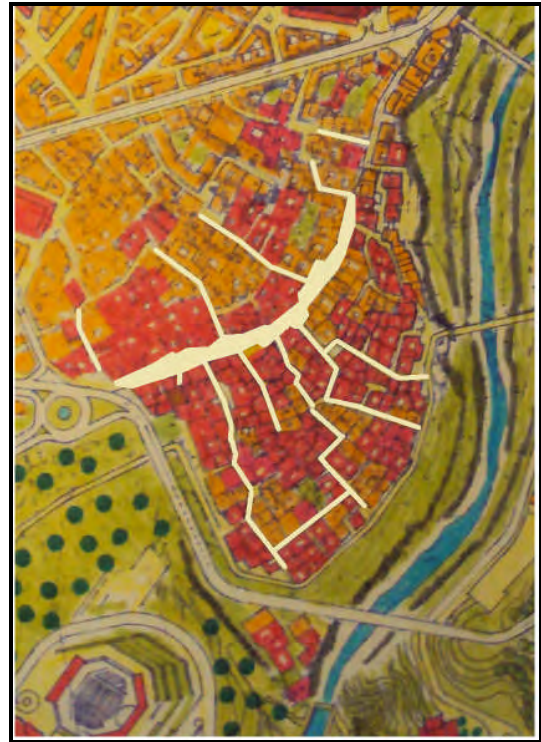
Figure 32: élargissement de la rue Mellah Slimane

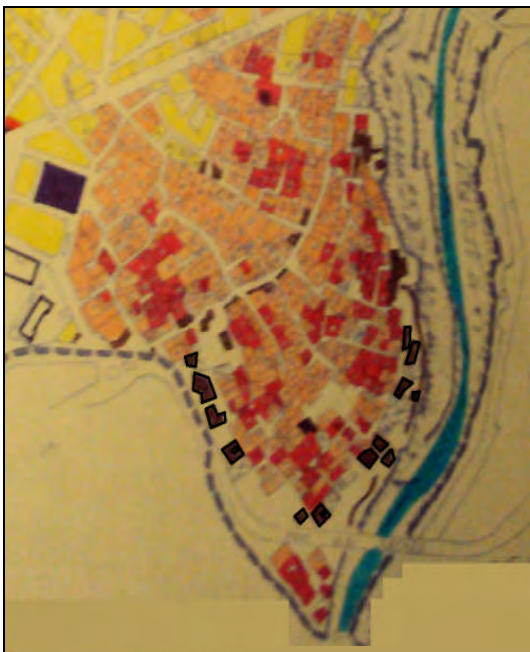
Figure 33: bâti à démolir en rive

La première action aura pour conséquence, la démolition de maisons (**figure 33**), dans les parties Sud et Est qui longent les gorges du Rhumel en prévision au tracé de la voie de circulation. La deuxième est une opération d'alignement qui restructure l'artère commerciale en démolissant des maisons (**figure 34**) sur la rive droite et à l'entrée de Bab el Djabia.

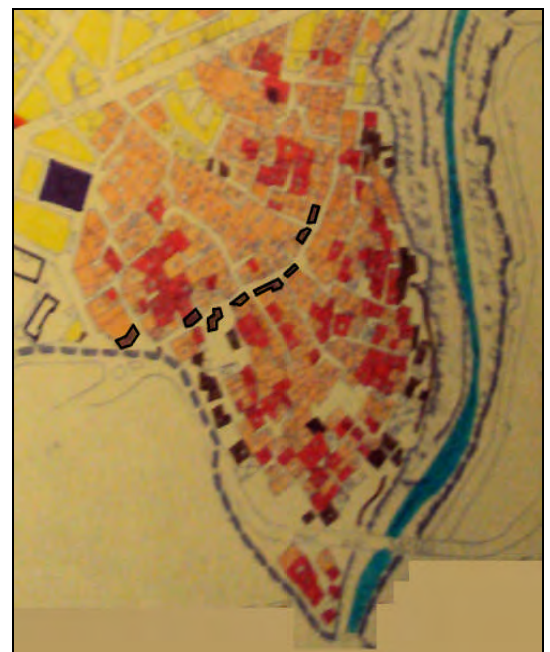
Figure 34: bâti à démolir sur la rue.

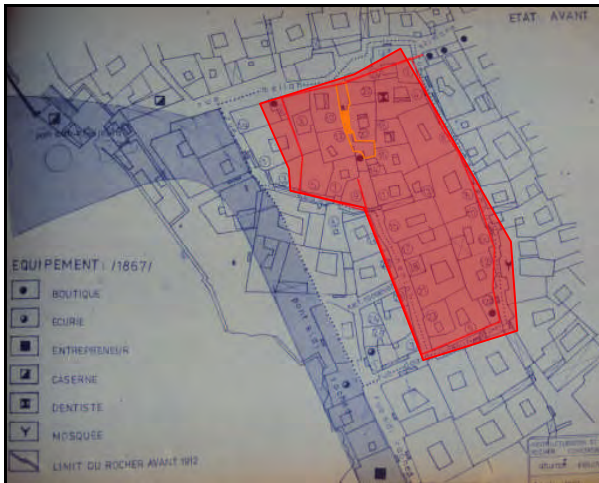
Figure 35: zone à démolir et à restructurer.

Le diagnostic sur le bâti de Souika en majorité traditionnel, traduit un état de conservation qui nécessite différents mode d'intervention (**figure 35**); partant du simple entretien du bâti à conserver à la restructuration en masse du parcellaire (**figure 36**). Les méthodes proposées dans ce cas sont, la rénovation et la restructuration du tissu.

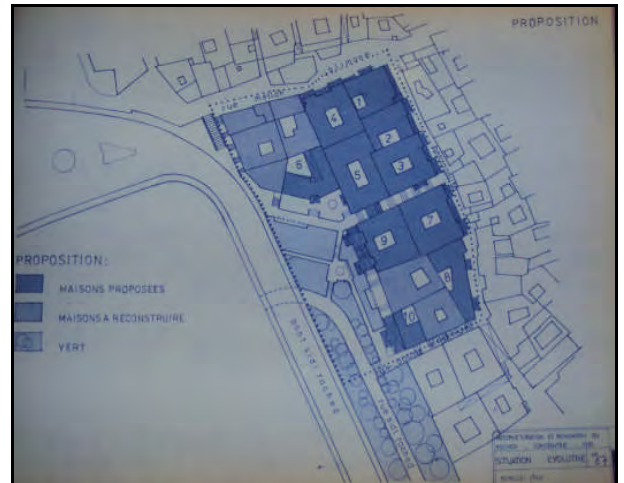
Figure 36: constructions nouvelles projetées.

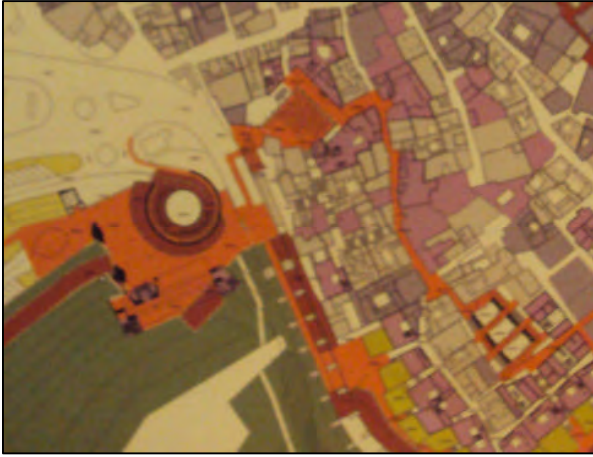
Figure 38 : aménagement d'un parking à étage. **Figure 39** : la maison de la ville

à l'extérieur du centre historique, intégré au bosquet d'eucalyptus qui descend vers le Sud-est de l'esplanade, « Parking et jardin Krikri »¹ (figure 38).

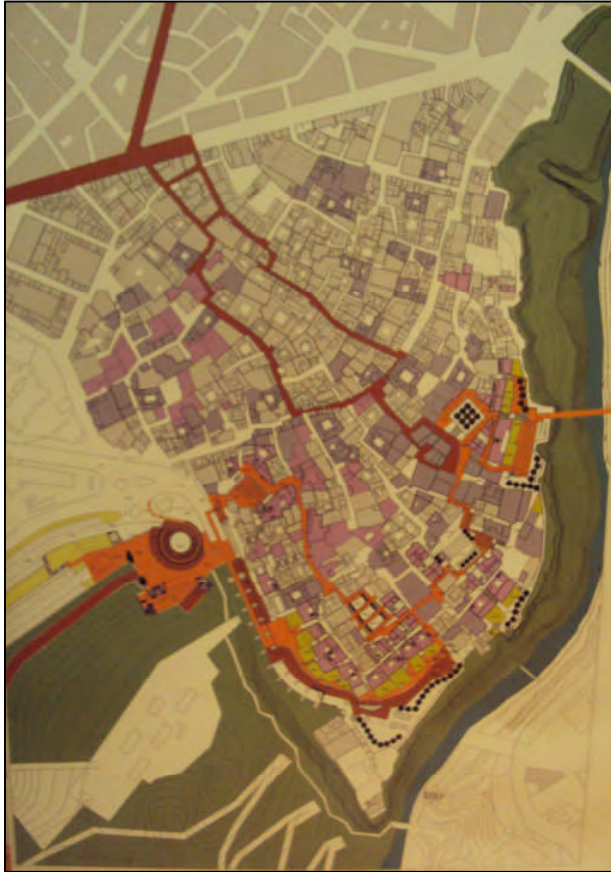
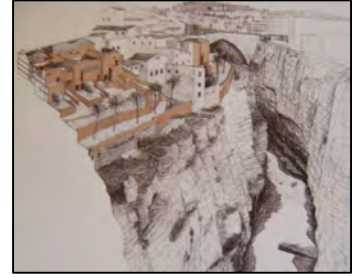
Figure 40 : placettes projetées.
Source : master plan. Constantine 2004.

- La création de quatre places dans les poches vides qu'offre le terrain dans la partie basse de la Souika. En partant de l'Est, la « place du théâtre en plein air » où sont proposés des laboratoires artisanaux et des petits commerces, la « place Sidi Rached »² et deux autres places destinées aux fonctions commerciales et artisanales et jardin à dénivellation, conçu comme une véritable place de quartier. En vue de donner la possibilité pour la communauté établie dans le quartier Souika d'ériger une petite mosquée sur chacune des places prévues (figure 40).

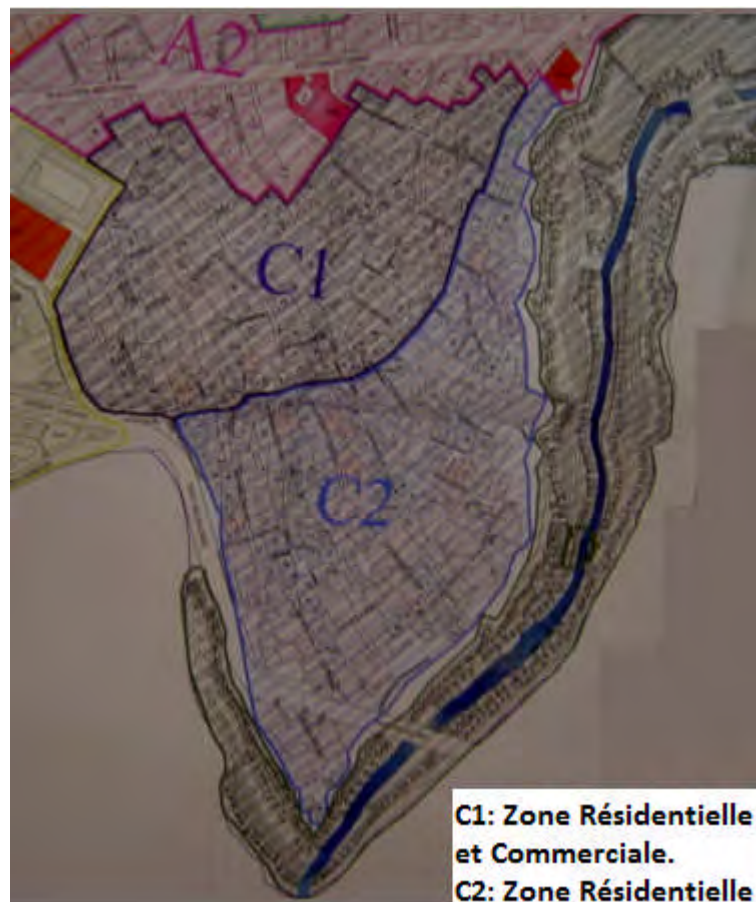
Figure 42 : Quartier Souika. Tissu d'habitat traditionnel.
Source : PPSMVSS, 2010.

Ce quartier est composé de deux zones selon l'étude du PPSMVSS la première est à caractère résidentiel et de commerce, l'autre à dominance résidentielle (**figure 42**).

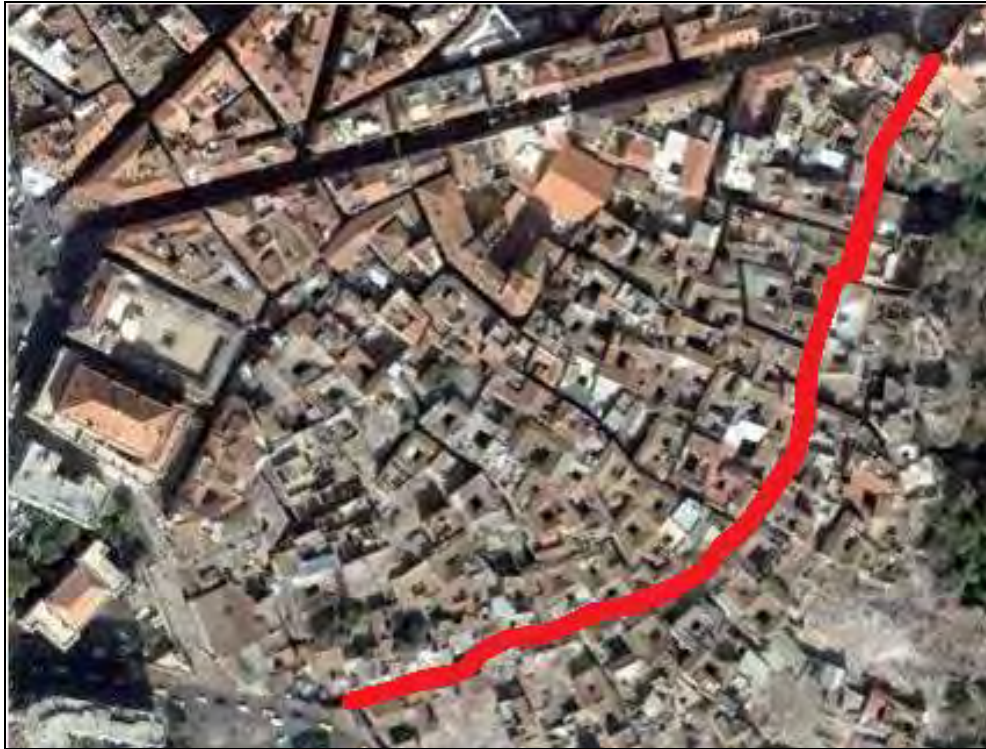
Figure 44 : Situation et site d'intervention
Source : Auteur, 2011. Sur fond de carte Google.

La rue Mellah Slimène, représente pour le centre historique de Constantine un axe structurant et une artère commerçante importante (**figure 44**). Elle reliait les portes sud-ouest de la médina (Bab El Djabia) et Nord-est (Bab el Kantara). Liaison interrompue par la percée de la rue Larbi ben m'hidi ex rue Nationale, la rue Mellah Slimène (historique Souika) est un Axe urbain Est Ouest long de 500 m environ et d'une largeur moyenne de 4 m variant entre 2.5 et 8 m.

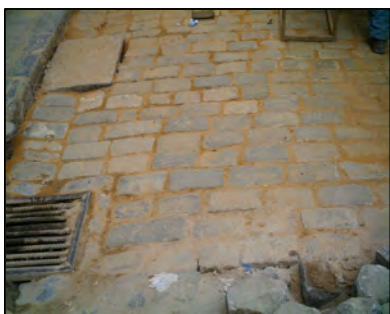
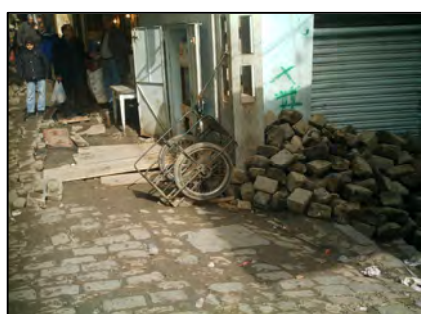
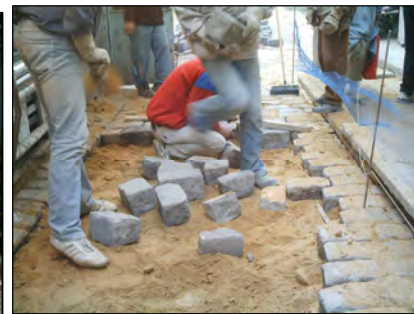
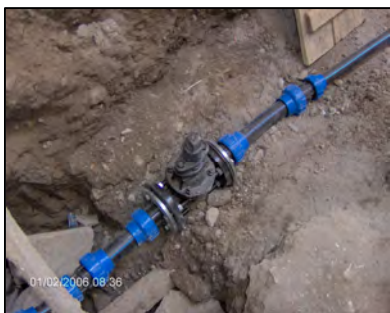
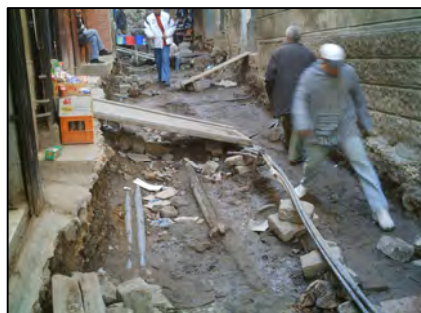
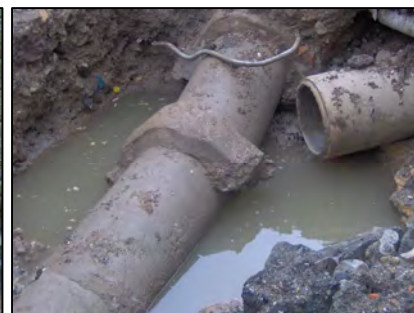
Photos 60 à 65 : Les travaux de VRD, source ; Cellule de réhabilitation de la vieille ville de Cne, 2007.

- Rénovation du réseau d'assainissement, d'AEP et de Gaz, où les éléments démontés ont repris leur emplacement d'origine (texture au sol en pavé de pierre démonté et remonté avec les mêmes techniques de mise en œuvre) (**photos 60 à 65**). L'opération est concrétisée dans le respect du caractère de cette rue.

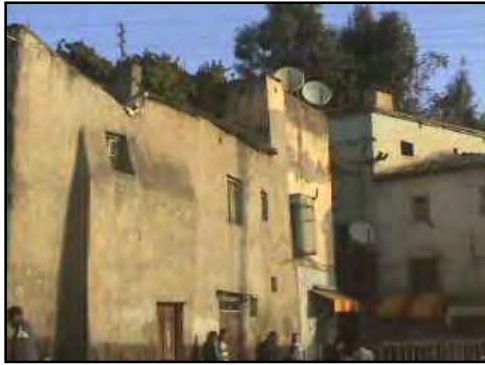
Photo 66 : avant intervention.
Source : l'auteur, 2006

Il s'agit d'une maison à trois niveaux située sur la placette Bab el Djabia qui ne présentait aucune particularité (typologie non défini) (**photo 66**), mais dont l'état de conservation présentait une pathologie essentiellement liée à la nature des matériaux utilisés pour les transformations, les désordres et les incompatibilités qu'elle dévoilait et de ce fait toute tentative de traitement ne pouvait que retarder l'effondrement du moins en partie de cette maison. L'expérience a été tentée par un décapage des enduits en façade et leur reprise par un matériau compatible (enduit de chaux) qui semble donner un aspect de finition correcte, les menuiseries et ferronneries ont été reprises sans changement du gabarit .

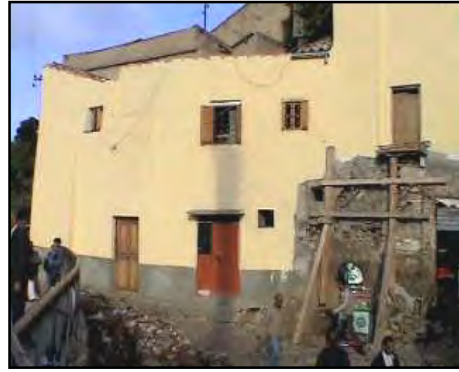
Photo 67 : pendant l'intervention.
Source : l'auteur, 2008

Les altérations importantes et nuisibles (éléments construits incongrus et les ajouts), la qualité de la maçonnerie en façade composée de deux matériaux différents ; brique pleine en terre cuite et de toub non stabilisée (**photo 67**), dont les comportements sont différents par conséquent ce qui est valable pour l'un ne l'est pas pour l'autre ne pouvaient être prises en considération pour cette première action.

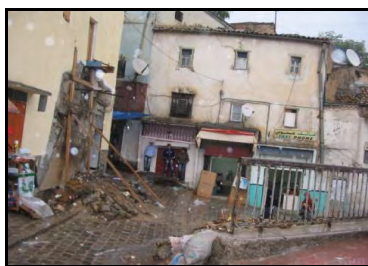
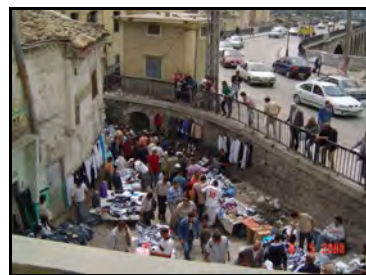
Photos 68 et 69 : Placette avant les travaux. Source : Auteur 2008.

La mise en valeur par le réaménagement (photos 68, 69) de celle-ci, la conservation des textures (photos 70, 71) au sol du pavé ancien et dans le respect de l'emprise au sol pour une restitution à l'identique (photos 72 à 77).

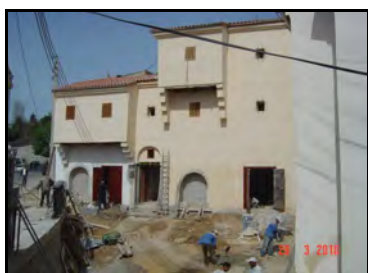
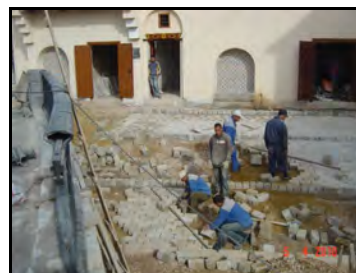
Photos 70 et 71 : Placette en cours de travaux. Source : Auteur 2008.

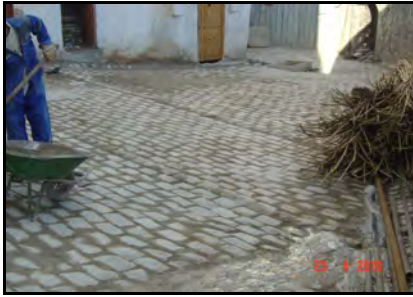
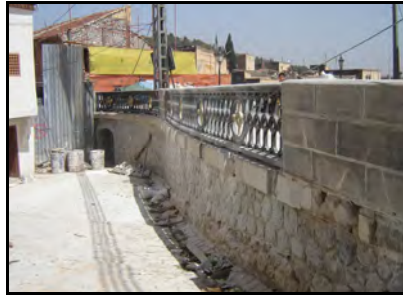
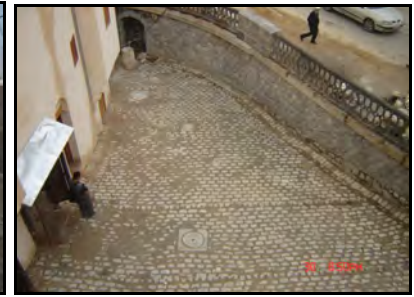
Photos 72, 73 et 74 : Placette en cours de travaux. Source : Auteur 2008.

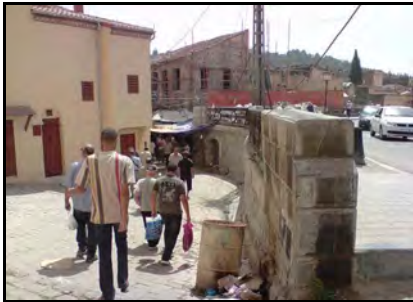
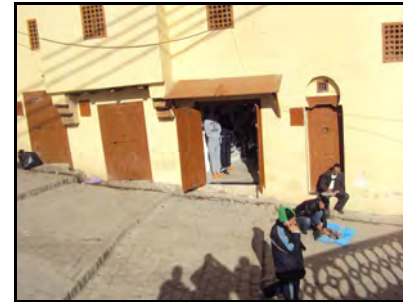
Photos 75, 76 et 77 : Placette après les travaux. Source : Auteur 2011.

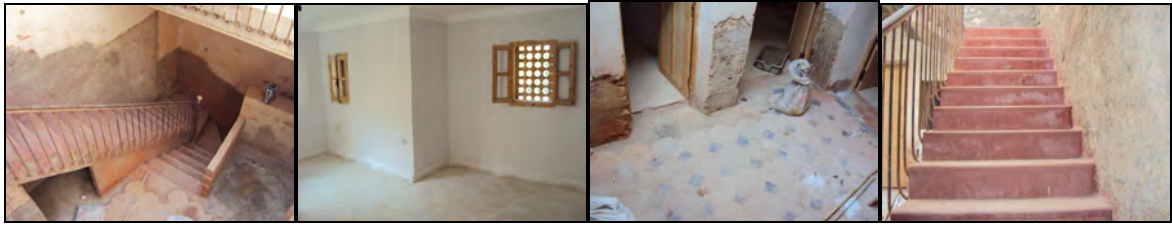
Photo 80: L'intérieur de la maison 19 pendant l'intervention.
Source : Montage par l'auteur 2010.

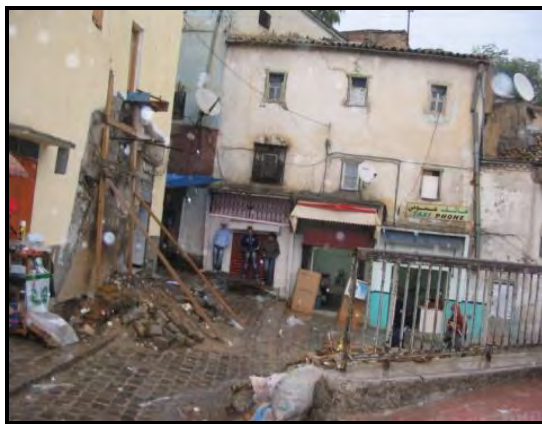
Des éléments faisant partie de la façade urbaine tels les encorbellements (qbu) et fenêtres en (mæhebbek ont été repris sur les façades des maisons avec les mêmes proportions. Une nouvelle image de la placette Bab el Djabia et de l'accès vers le cœur du centre historique de Constantine.

Photo 81: avant intervention.
Source : Auteur 2008.

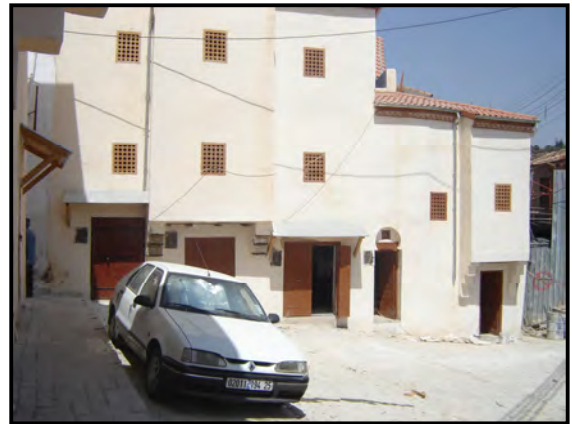
Photo 82 : après intervention.
Source : Auteur 2010.

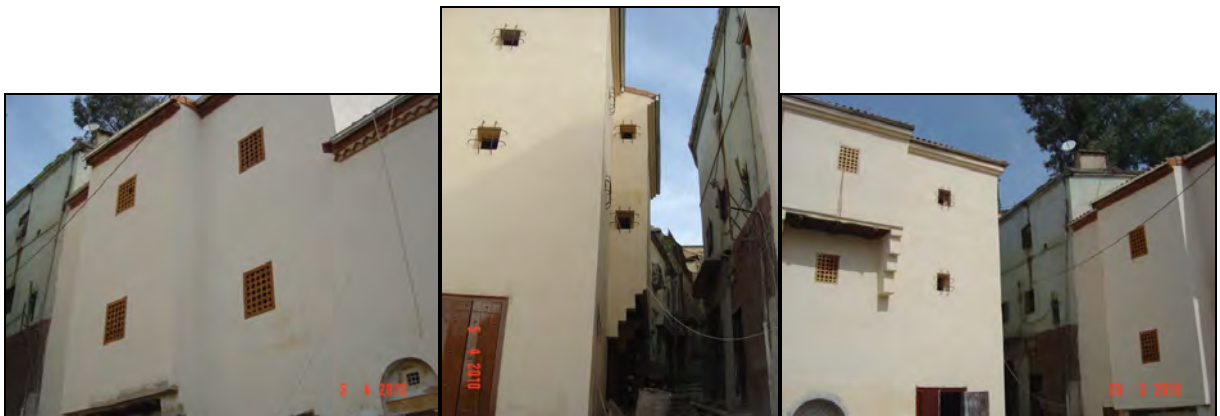
Photo 83 : après intervention.
Source : Auteur 2010.

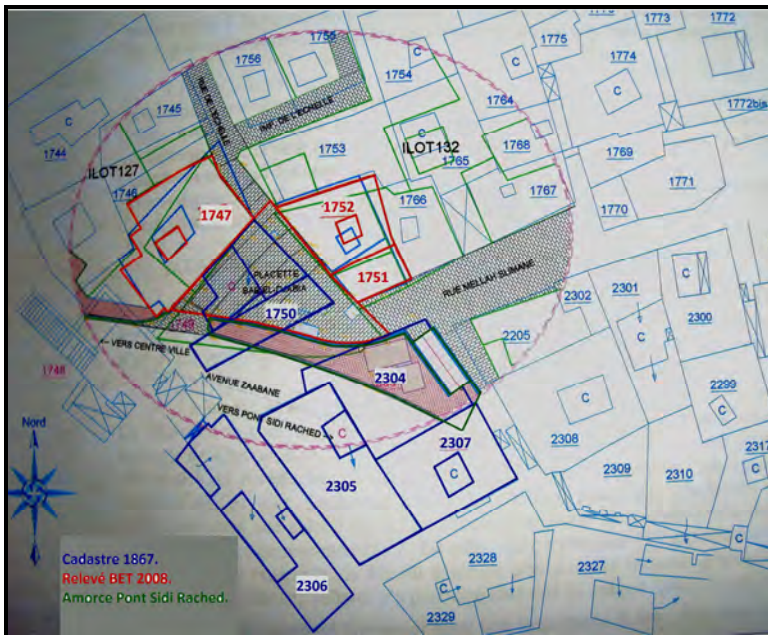
Figure 51 : Superposition de plans ; cadastre de 1867 ; relevé planimétrique BET.
Source : BET. Z. Rouabah. 2008 et traitement de l'auteur, 2011.

L'état actuel de ces maisons, affiche un bâti usé par le temps et par les transformations et réadaptations de fortune pour l'usage de ses occupants. Une maison à deux niveaux, soutenue par un renforcement en façade (contrefort) et percées d'ouvertures sans agencement et sans proportion. Elles sont pratiquées pour l'usage d'accès et d'aération (ces ouvertures n'existaient pas sur ce mur mitoyen à l'origine à une autre maison)

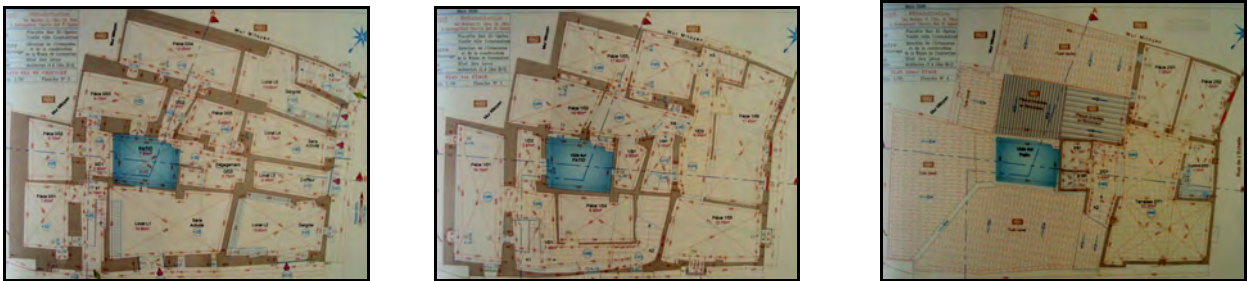
Cette configuration ne répond à aucun schéma d'organisation spatiale permettant d'identifier une typologie architecturale ni même constructive (**figure 53**).

Figure 53 : Relevé architectural de l'état des lieux (planimétrie).
 Source : BET Z. Rouabah.2008.

Aucune lecture précise ne peut être dégagée sur la typologie actuellement présente (**figure 52**). Un patio réduit en puits de lumière avec des parois autour, inaccessible à partir de l'entrée de la maison mais par l'intérieur d'une des pièces du RDC. Une partie du RDC est occupée par les commerces créés eux aussi en empiétant sur des chambres (peut-être mdjeless) réduisant la surface habitable de ce niveau, de moitié.

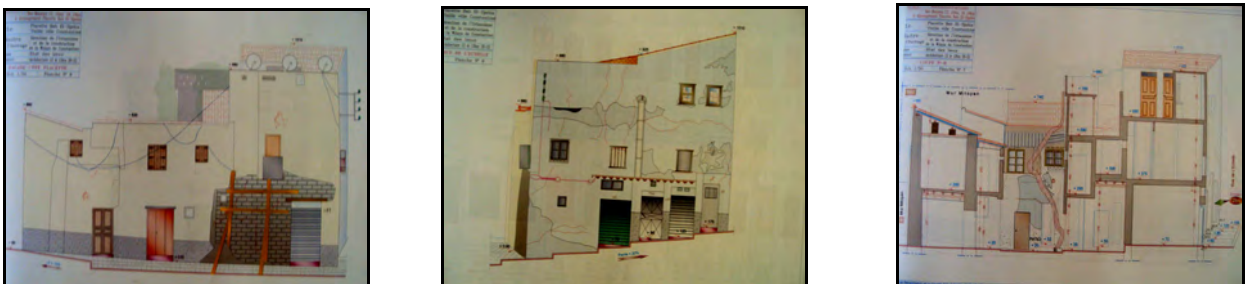
Figure 54 : Relevé architectural de l'état des lieux (élévation).
 Source : BET. Z. Rouabah 2008.

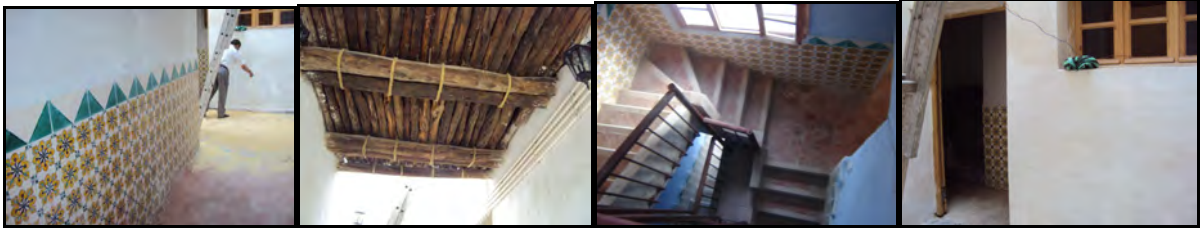
Photo 84 : Intérieur de la maison 12 pendant l'intervention.
Source : Auteur.2010.

Un escalier centré couvert et accolé au patio permet l'accès aux niveaux supérieurs des logements individuels sur palier (un logement de deux pièces cuisine et SDB et un autre de quatre pièces cuisine et SDB) au dernier niveau et du même côté de l'ex Aali se trouve un logement de quatre pièces cuisine et SDB.

- Des éléments relevant de la façade urbaine (qbu, petites ouvertures en lucarne avec grille métallique en sailli, menuiserie de fenêtre du type mæhebek, une réplique de porte d'entrée à linteau décoré surélevée d'un arc du type plein cintre fréquent dans les constructions traditionnelles, toiture en tuile avec les mêmes inclinaisons) ont été intégrés à l'enveloppe du bâti dans des formes et proportions identiques à l'existant et avec le même aspect de finition.
