MEMOIRE

OPTION : PRESERVATION DU PATRIMOINE

LE CENTRE HISTORIQUE DE CONSTANTINE
LA CONSERVATION INTEGREE: une nécessité impérieuse vers
LA RECONSTRUCTION DU QUARTIER SOUIKA.

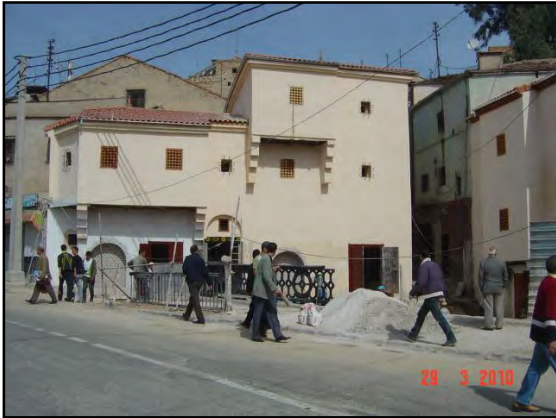
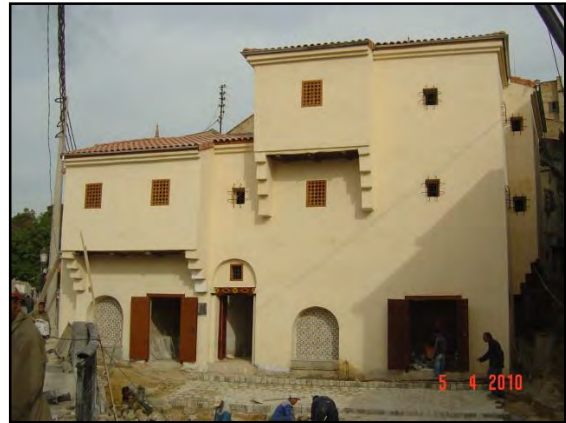
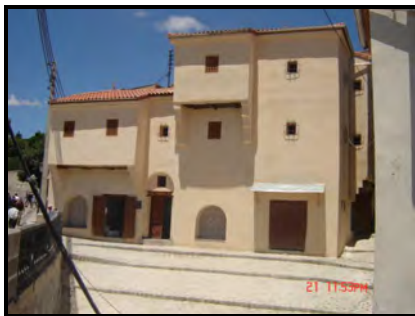
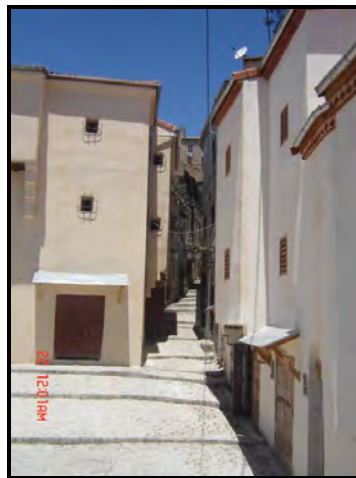
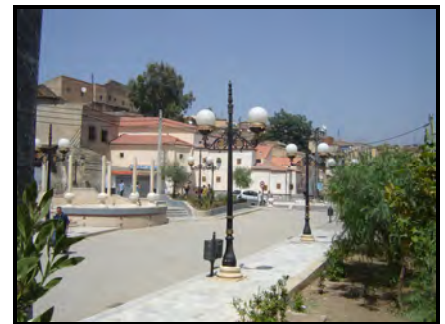
Photos 87 à 88 : Après intervention. Source : Auteur.2010.

- Des éléments relevant de la façade urbaine (qbu, petites ouvertures en lucarne avec grille métallique en sailli, menuiserie de fenêtre du type mæhebek, une réplique de porte d'entrée à linteau décoré surélevée d'un arc du type plein cintre fréquent dans les constructions traditionnelles, toiture en tuile avec les mêmes inclinaisons) ont été intégrés à l'enveloppe du bâti dans des formes et proportions identiques à l'existant et avec le même aspect de finition.

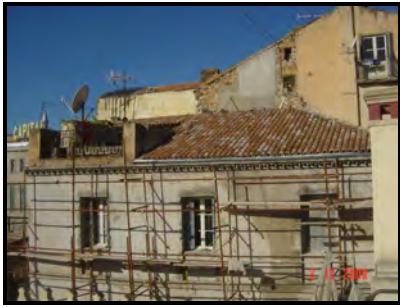
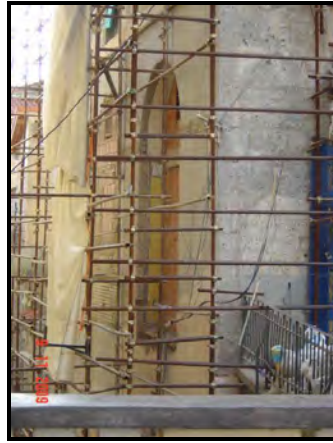
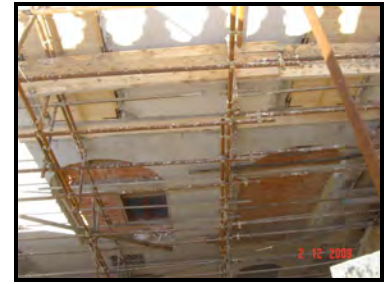
Photo 93
Photos 93 à 95 : La suppression des rajouts et l'élimination des désordres.
 Source : Auteur, 2010.

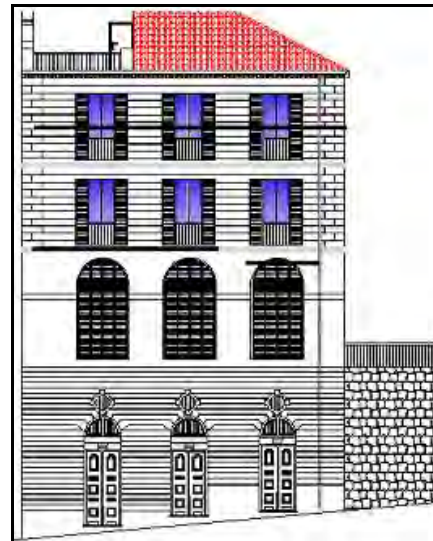
Figure 58 : Restitution de l'état initial.
 Source : BET, A.Mezaache 2009. Cellule vieille ville.

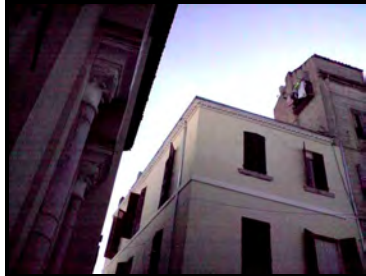
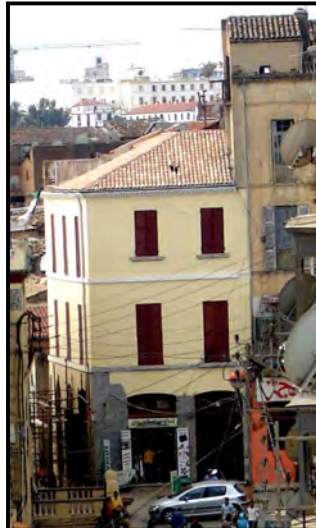
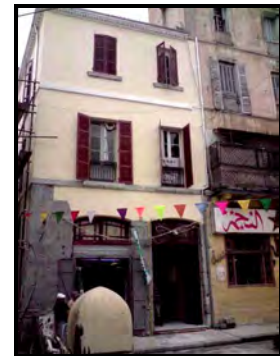
Photos 96 à 98 : Restitution de l'état initial des façades de l'immeuble.

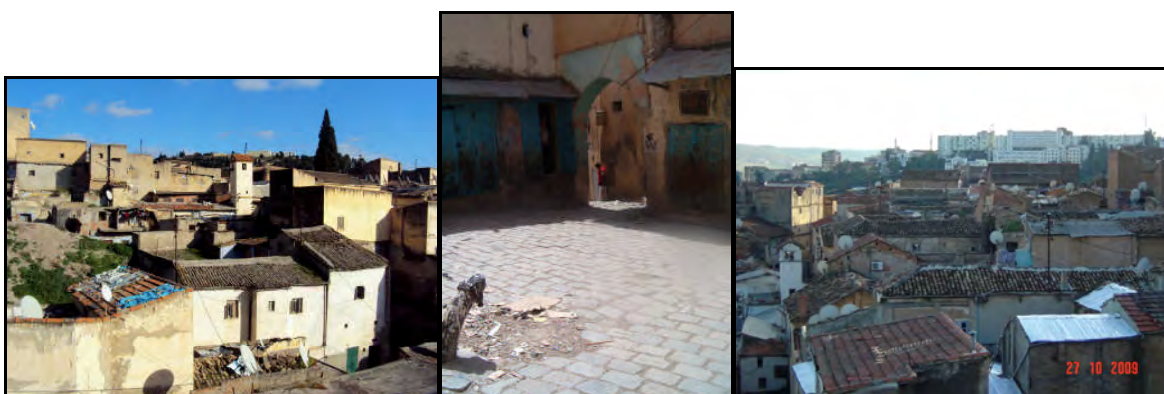
Photos 100 : Toiture en tuile à double versants.
Source : Chantier de réhabilitation Souika Auteur 2011.

-Des encorbellements (kbus) sur façades de certaines bâtisses, les ouvertures de portes d'entrées en bois décorées à linteau et coiffées d'arcature en plein cintre et petites fenêtres avec grille ou pièce en bois croisées (m'chebek), (photos 99), des toitures en tuiles double versant et de faible pente et à versants orientés vers l'intérieur des maisons à patio (photos 100) textures au sol en pierre taillées en pavé et brute.

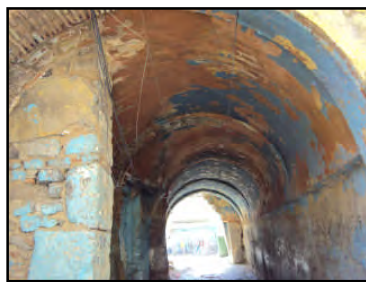
Nature du matériau : Brique cuite. (22.5 à 23 x 10 à 12 x 3 à 3.5 cm)
Élément architectural : Passage couvert (Sabat). Voûte en berceau
Description : Structure maçonnerie en brique cuite au mortier de chaux, terre montée sur murs porteurs.
 Le remplissage sur l'extrados en terre et chaux, débris de poterie et moellon.
Aspect de finition : Enduit de chaux terre sur l'intrados + badigeon

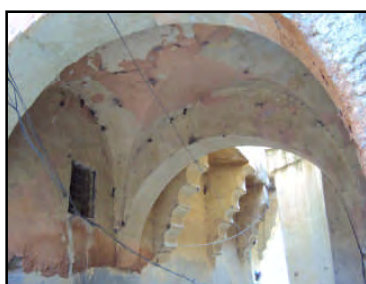
Nature du matériau : Brique cuite. (22.5 à 23 x 10 à 12 x 3 à 3.5cm)
Élément architectural : Passage couvert (Sabat). Voûte d'arête
Description : Structure maçonnée en brique cuite au mortier de chaux, terre montée sur murs porteurs et arcs doubleaux.
Montage de la voûte à partir des arcs ou des angles
Le remplissage sur l'extrados en terre et chaux, débris de poterie.
Aspect de finition : enduit de chaux terre sur l'intrados + badigeon

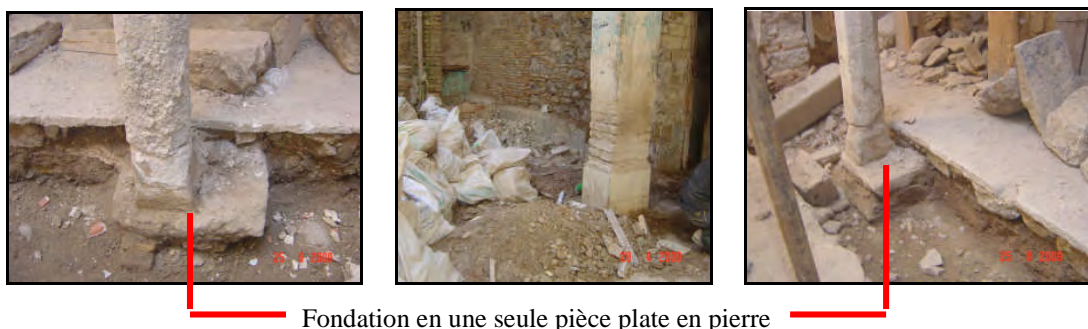
Fondation en une seule pièce plate en pierre

Fiche 11 : Fondation isolée en une seule pièce en pierre plate surfacée.
 Source : Chantier de réhabilitation de la maison 28. Auteur 2011.

Principalement pour ce type de structure, la fondation est souvent constituée d'un socle en une seule pièce plate en pierre surfacée qui sert d'assise à la base de la colonne. Celle-ci est simplement posée sur le sol à une profondeur n'excédant pas les 5 cm.

Et parfois la fondation ou l'assise de la base de la colonne (dans le cas de rattrapage de niveau) est construite en brique pleines appareillées qui prend naissance à partir du socle à une profondeur de 10-15 cm. (**fiche 11 et 12**).

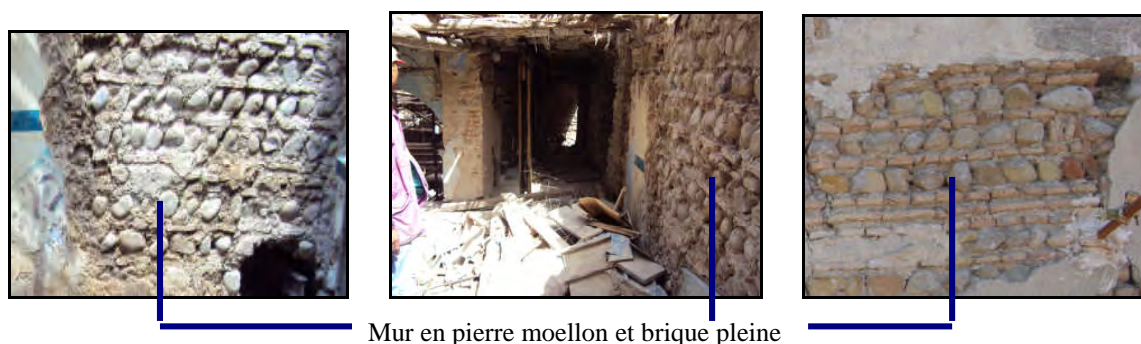
Fiche 13 : Mur construit en pierre moellon et brique pleine.
 Source : Chantier de réhabilitation de la maison 28. Auteur 2011.

Posées au mortier de chaux et terre à jointoiement épais. Ce type de structure forme l'ossature verticale du bâti. Il démarre directement de l'assise en pierre ou sur la roche avec une épaisseur importante de l'ordre de 50 cm et plus et qui diminue à partir du 1^{er} niveau du bâti. La composition, la nature du matériau et la mise en œuvre de cette structure peut changer d'un niveau à l'autre (**fiche 13 et 14**).

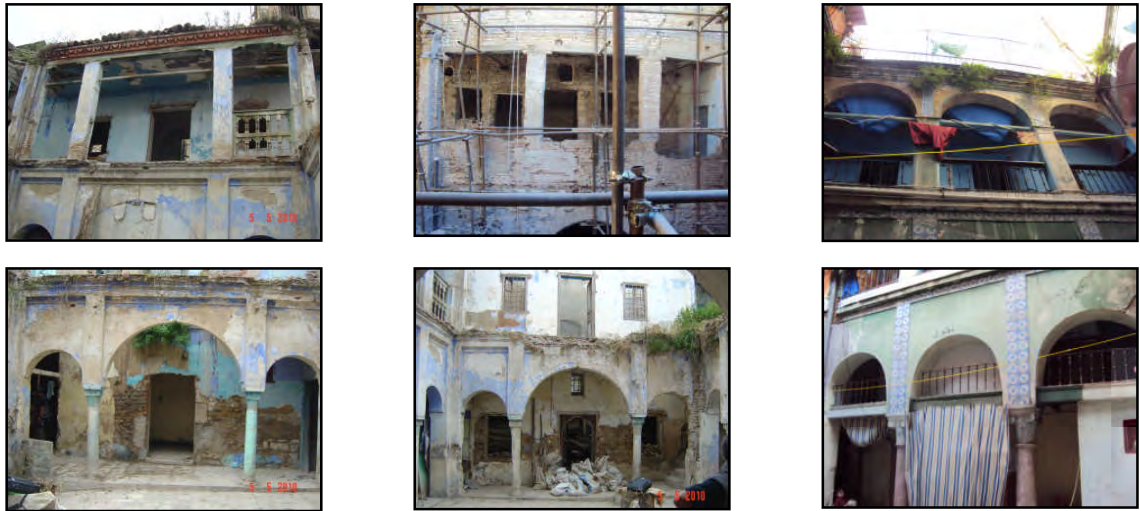
Fiche 21 : Portique combiné. (Linteau et arc).
 Source : Chantier de réhabilitation des maisons 93et 52. Souika. Auteur 2011.

Le portique en arc est construit par une série d'arc plein cintre en briques de terre de même gabarit ou différent selon le cas. L'arc prend appui sur le pilier d'angle et la colonne ou le poteau intermédiaire. Au départ des arcs, les colonnes sont surhaussées de poteaux en brique en continuité de l'appui pour recevoir un linteau encastré et en bois de thuya en double pour chaque travée.

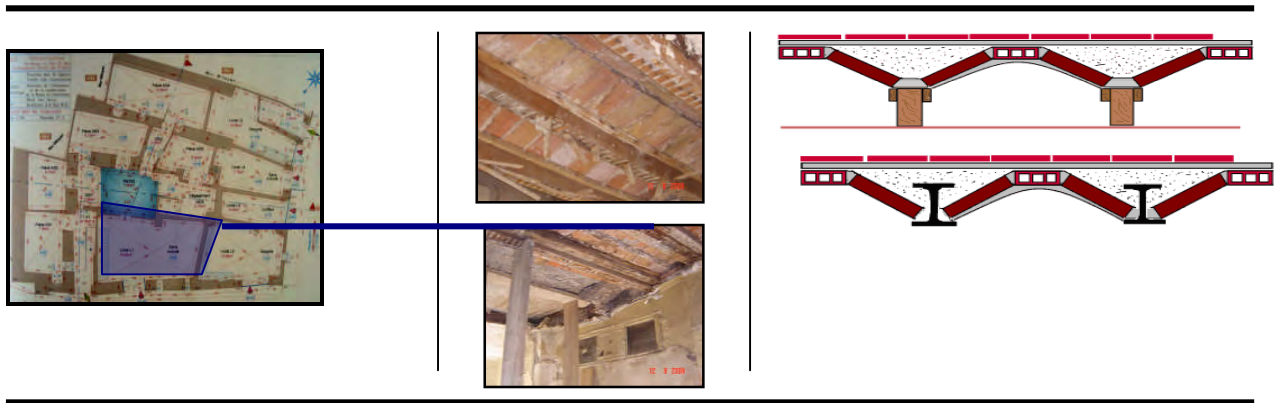
Fiche 27 : Plancher voutain. Type 5.

Le plancher maçonné en voutain est construit en brique creuses ou pleine disposées en arc liés au plâtre. Le voutain prend appui sur des taquets en bois accrochés aux madriers principaux servant d'ossature du plancher. Le madrier est parfois remplacé par un profilé métallique du type IPN qui joue le même rôle d'ossature au plancher. Le voutain représente le support du remplissage du corps de plancher (**fiche 27**).

Le remplissage est à base de terre et chaux avec un revêtement en carreau céramique ou carrelage.

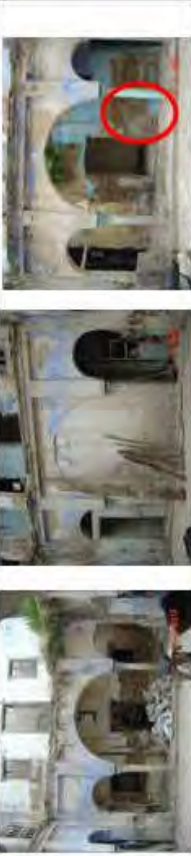
Piliers	Brique pleine appareillée sur mortier de chaux	-Décollement d'enduit -Mortier partiellement abîmé des joints de maçonnerie	-Absence de descente et de drain des eaux pluviales. -Absence de toiture -Saturation d'eau des planchers. L'eau est et absorbée par les parois.

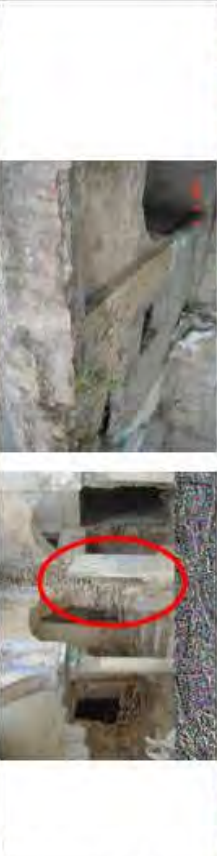
Colonnes	Monolithe en Tuf sur haussée de maçonnerie en brique pleine.	-Pas de signes de dégradation sur le corps de la colonne. -Pas d'excentricité ni inclinaison. -Décollement d'enduit sur les parties maçonnées et Perte des caractéristiques des enduits.	-Saturation en eau. Pas de protection par badigeon.

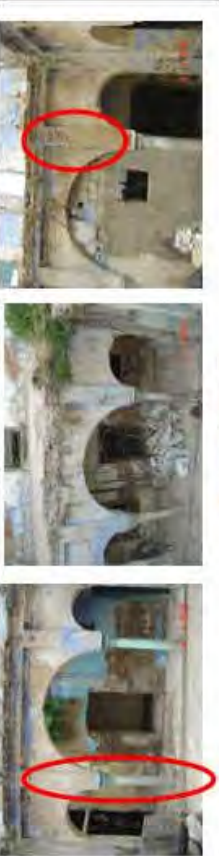
Escaliers	Rondins de Thuya, remplissage en terre sur roseaux, revêtement en carrelage, nez de marche en bois	-Lassissement de quelques marches. -Décollement des enduits sous pailleasse.	-Mauvais entretien Présence d'eau -Joint carrelage défaillant

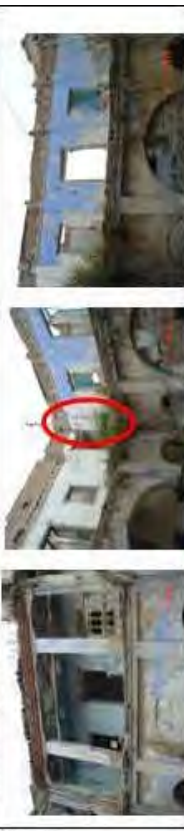
Piliers	Brique pleine appareillée sur mortier de chaux	Effondrement des piliers des galeries	<ul style="list-style-type: none"> -Pas de liaison en portique (piliers libres) -Désagrégation du liant (saturation en eau et exposition aux intempéries)

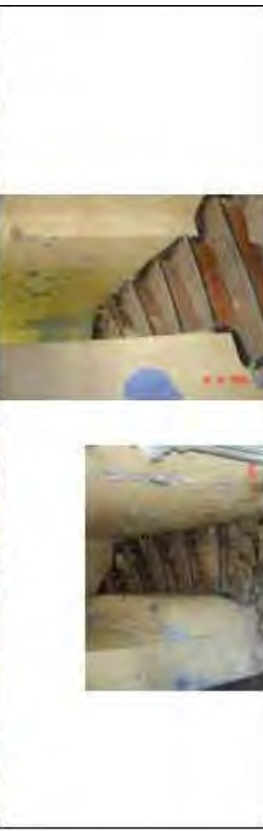
Escaliers	Rondins de Thuya, ancrés sur parois latérales, remplissage en terre sur roseaux, revêtement en carrelage, nez de marche en bois	<ul style="list-style-type: none"> -Assèchement de quelques marches. -D décollement des enduits sous paillasse. 	<ul style="list-style-type: none"> -Manque d'entretien -Présence d'eau -Joint carrelage défaillant

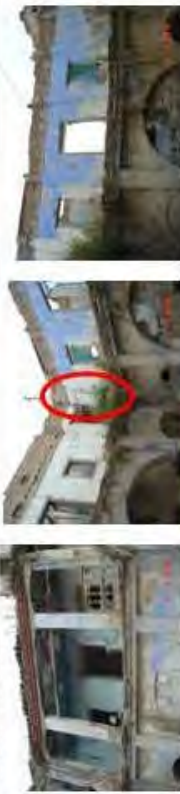
Piliers	Brique pleine appareillée sur mortier de chaux	Effondrement des piliers des galeries	<ul style="list-style-type: none"> -Pas de liaison en portique (piliers libres) -Désagrégation du liant (saturation en eau et exposition aux intempéries)

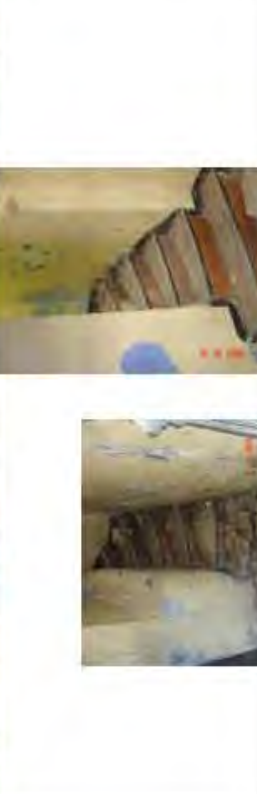
Escaliers	Rondins de Thuva, ancrés sur parois latérales, remplissage en terre sur roseaux, revêtement en carrelage, nez de marche en bois	<ul style="list-style-type: none"> -Tassement de quelques marches. -Décollement des enduits sous pailleasse. 	<ul style="list-style-type: none"> -Manque d'entretien -Présence d'eau -Joint carrelage défaillant

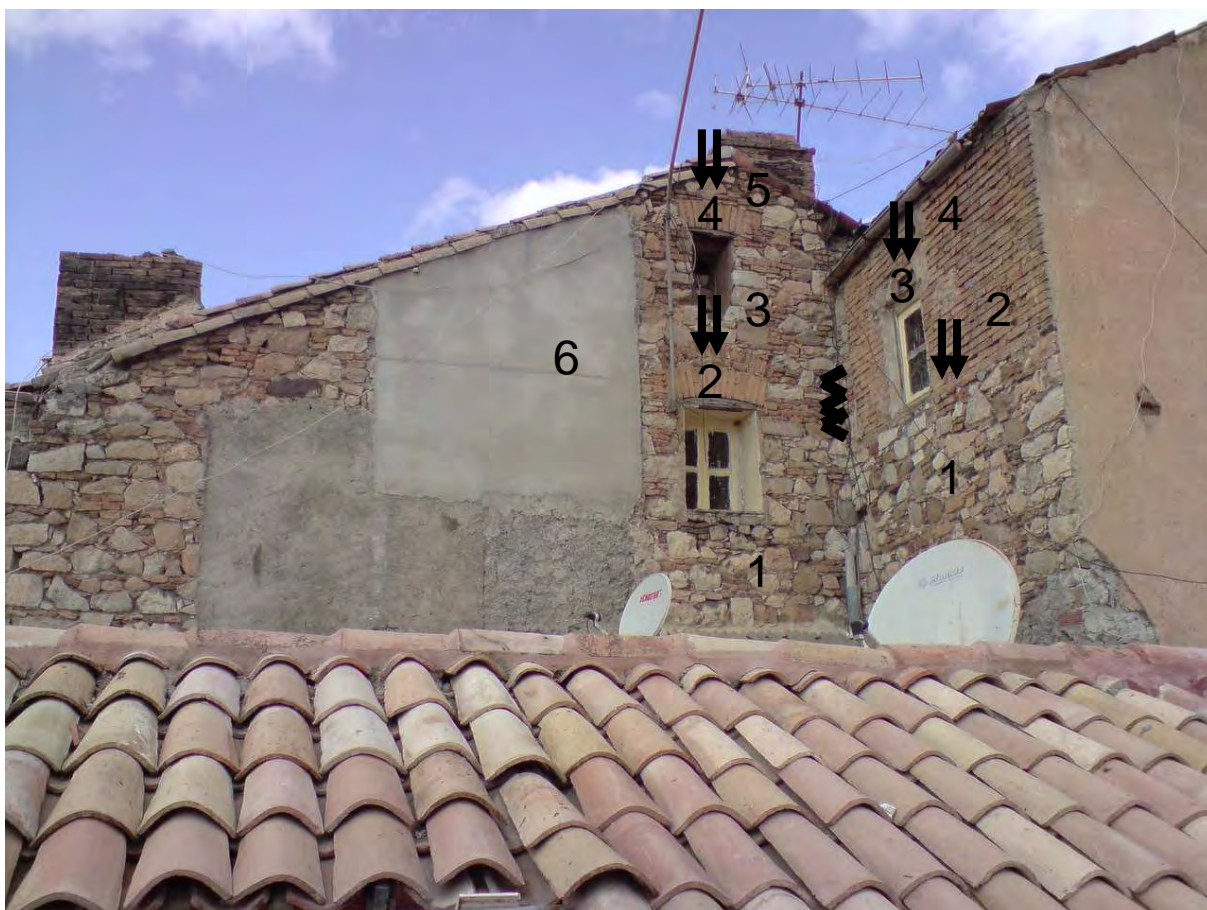
- les phases de construction.
- les traces de reprises (réparation, reconstruction ou autre).
- les transformations dans le bâti (emmurage ou remplissage de baie, percement de nouvelles baies de porte ou fenêtre et surélévation).

Le bâti de droite de la photo, de 1 à 4 ; l'ordre chronologique de la construction.
