République Algérienne Démocratique et Populaire
Ministère de l'Enseignement Supérieur et de la Recherche Scientifique
Université Mentouri de Constantine
Faculté des Sciences de la terre
Département d'architecture et d'urbanisme

MEMOIRE
POUR L'OBTENTION DU DIPLOME DE MAGISTERE
Option : VILLE ET RISQUES URBAINS

**INVESTIGATION DE LA DEGRADATION DU CADRE
BATI SOUS L'EFFET DU GLISSEMENT DE TERRAIN
CAS DE CONSTANTINE**

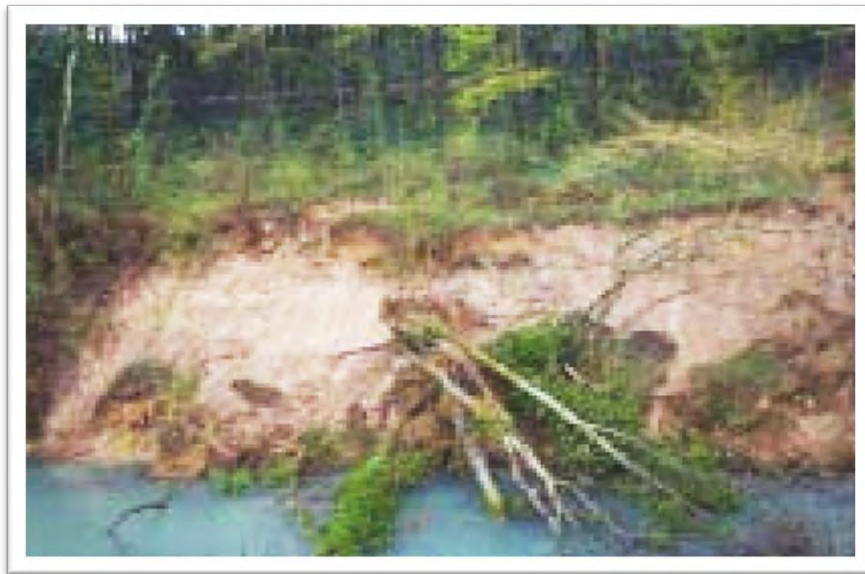
Le glissement superficiel peut être actif ou peu actif. Un glissement superficiel est actif quand il montre un mouvement supérieur à 10 cm/an. Rappelons que le classement retenu fait l'état de la situation lors du levé topographique sur le terrain et qu'un glissement actif peut se stabiliser (par réduction progressive de la pente et colonisation par la végétation par exemple) Par ailleurs, un glissement peu actif, peut par moment entrer dans une phase rapide (rupture soudaine).

Photo 1 : Glissement superficiel le long des berges du Rhône. Source: www.sieng.ch

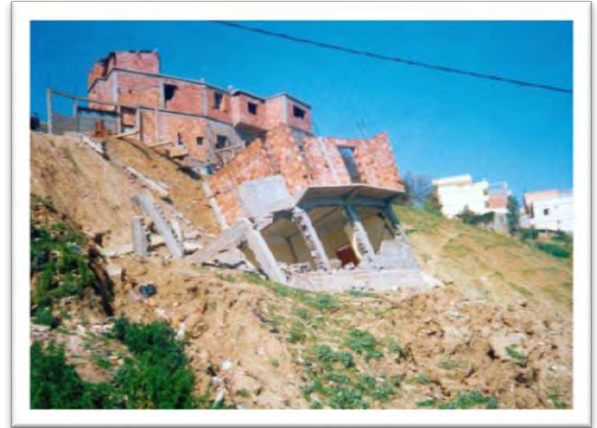
Photo 15 : Glissement de Tizi quartier de Bejaia.*Basculement d'une habitation.**Source : Bendadouche; PATHOLOGIE DES
GLISSEMENTS DE TERRAIN;2008.*

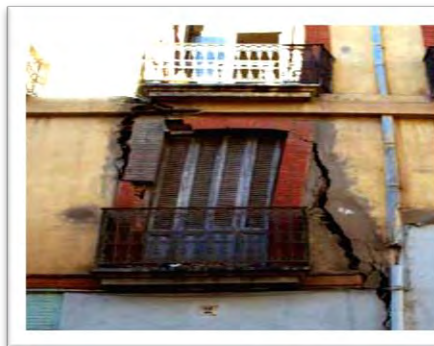
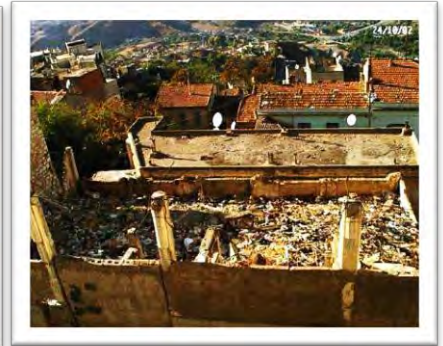
La dénivelée entre l'escarpement de la tête du glissement (bien visible sur la rue Bélouizdad) et sa base est de l'ordre de 210m.

**Photo 16 :** Glissement de terrain à Belouizdad. [2002]. Source : DUC

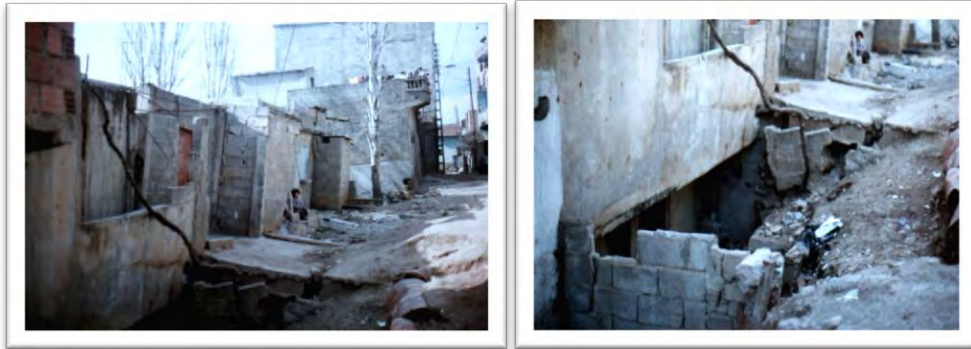
Désordres et dégâts causés aux structures, superstructures et aux façades des constructions par des mouvements de sols et de sous-sols.

Photo 17 : *Vue partielle d'un alignement de constructions ayant subi des basculements à Boudraa Salah. Source: POS cité el Bir ;2003.*

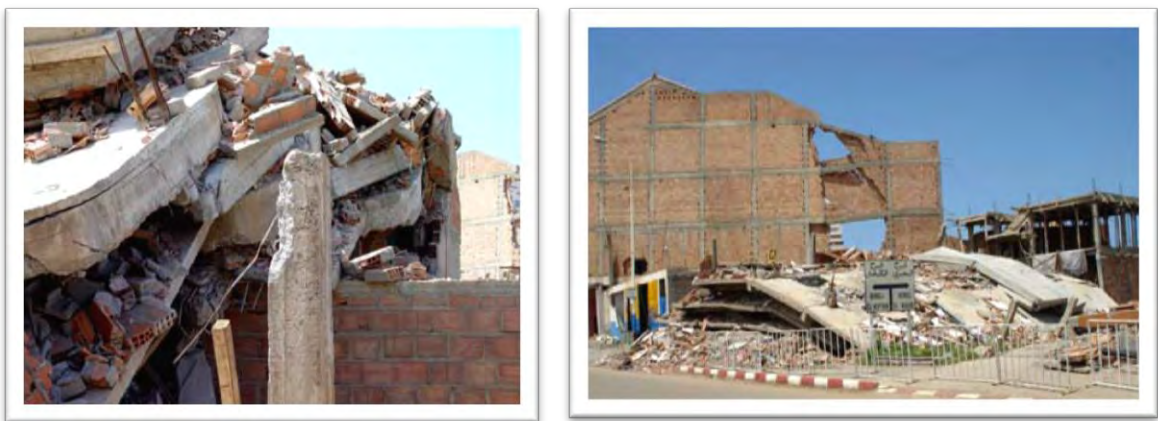
Figure 31 : Dans le cas de bâtiments avec ossature en portiques (poteaux + poutres) sans joints sismiques suffisamment larges, ce sont toujours les bâtiments situés aux extrémités qui subissent les dégâts les plus importants. Source : Le risque sismique et le redéploiement des activités et de l'urbanisation Algérie 2020.

Photo 25 : Effondrement total par rapport au « point fixe » que constitue le bâtiment situé au fond. Source : Le risque sismique et le redéploiement des activités et de l'urbanisation Algérie 2020.

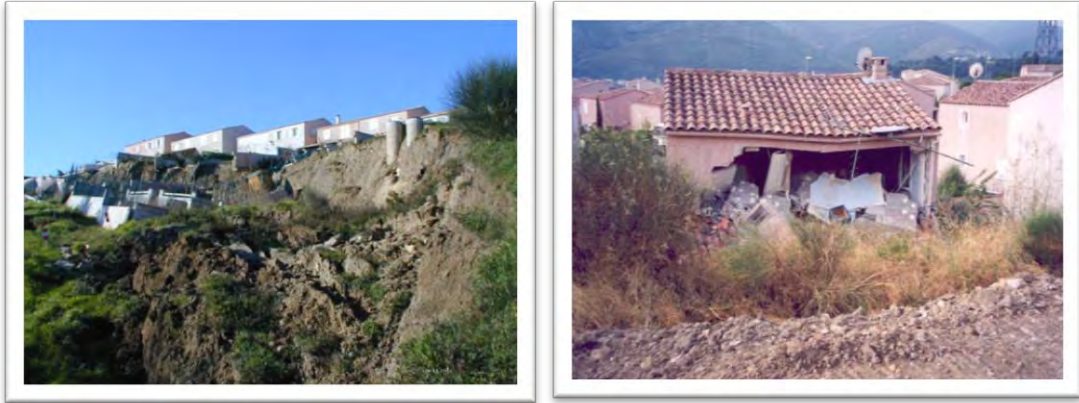
Photo 27 : Maison endommagée en pied de glissement de la Valantelle, à Marseille 2001.
Source: www.brgm.fr

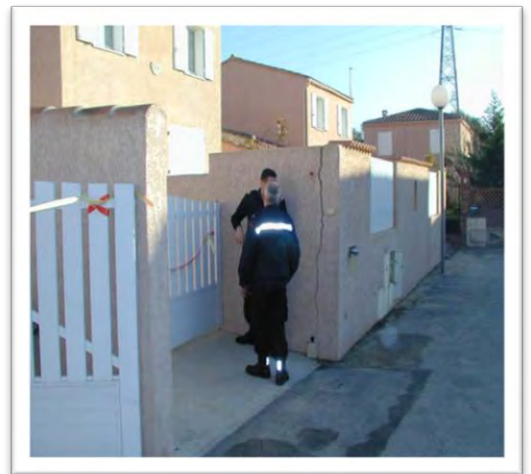
Photo 30 : Fissuration du mur (glissement de la Valantelle, à Marseille 2001)
Source: www.brgm.fr

structure superficielle provoqués essentiellement par des tassements différentiels. Les fissures sur les murs à cause du glissement de terrain s'amplifient au fur et à mesure que les longrines et les poteaux se disloquent.

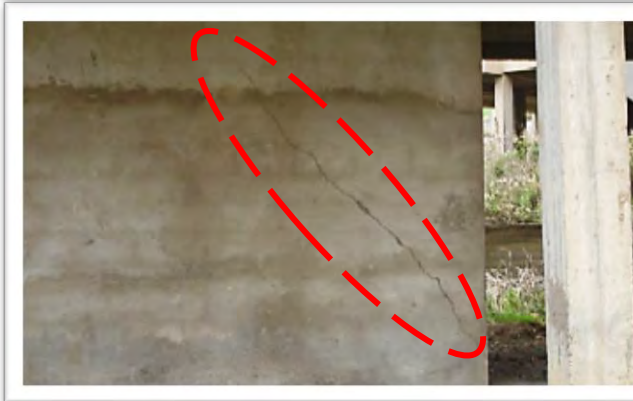
Photo 32 : Fissure dans le mur de la cage d'escalier « cité CNEP » à Boussouf. Source: auteur 2011.

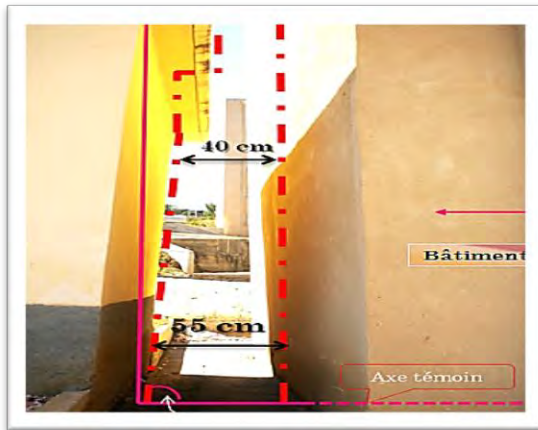
Photo 35 : Un basculement vers le Nord accompagné d'un étirement vers le côté Est. Cité 185logts; Mila. Source: Faudhil Labiod – Géologue à Mila

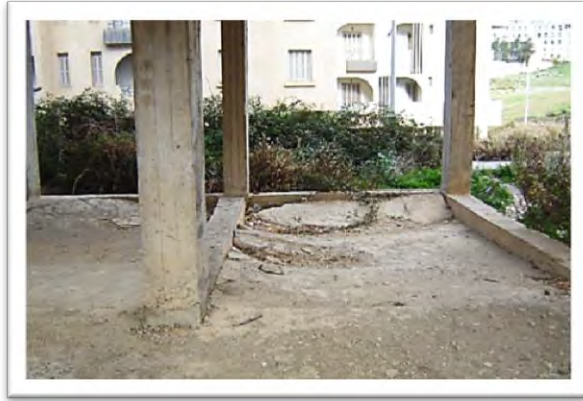
Photo 37: *Affaissement de la plate-forme bloc 4 de la « cité CNEP » Boussouf.*
Source : CTC.2009

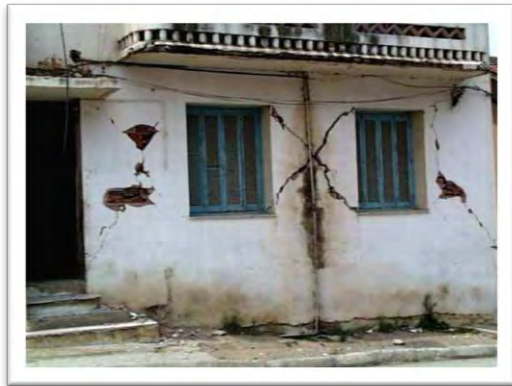
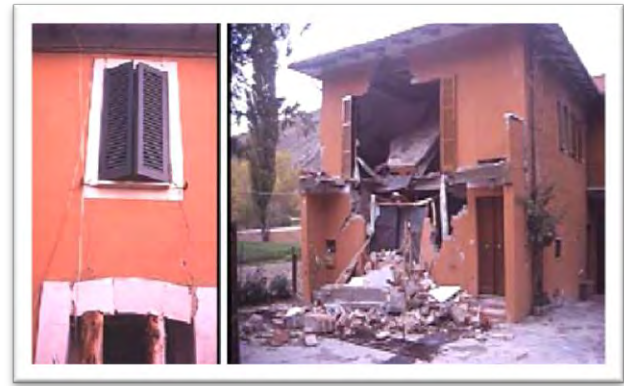
Photo 38 : *Les fissurations dans les ouvertures en forme X.*
Source : .Garcia Jean-françois.2007.

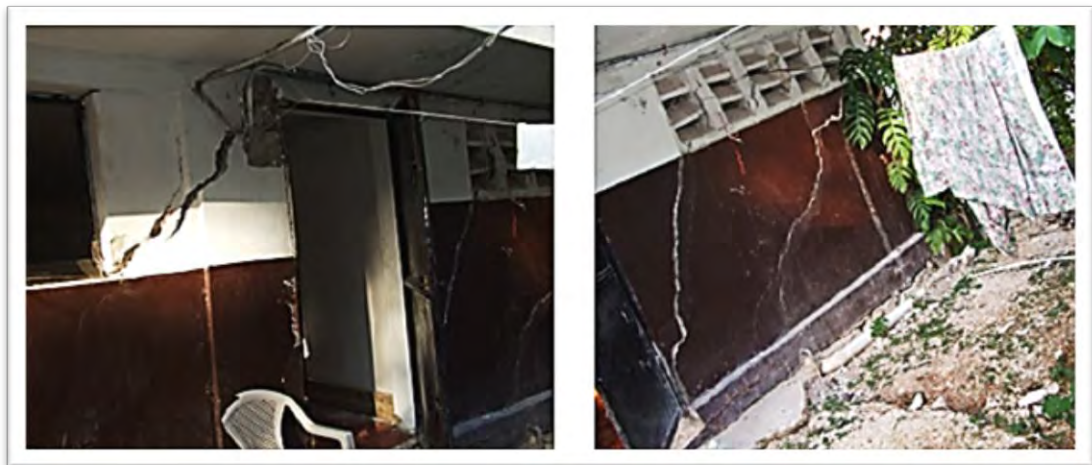
Photo 39 : *Les fissurations aux niveaux des ouvertures (le glissement de l'impasse Avalon).*
Source: Bureau des mines et de l'énergie direction de la géologie et des mines service des mines ; 2008.

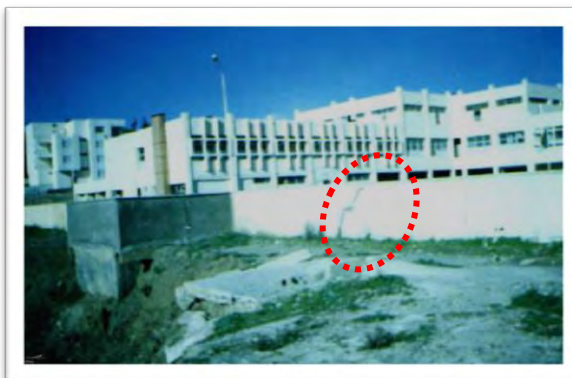
Photo 40 : Fissuration du mur de clôture du Lycée.

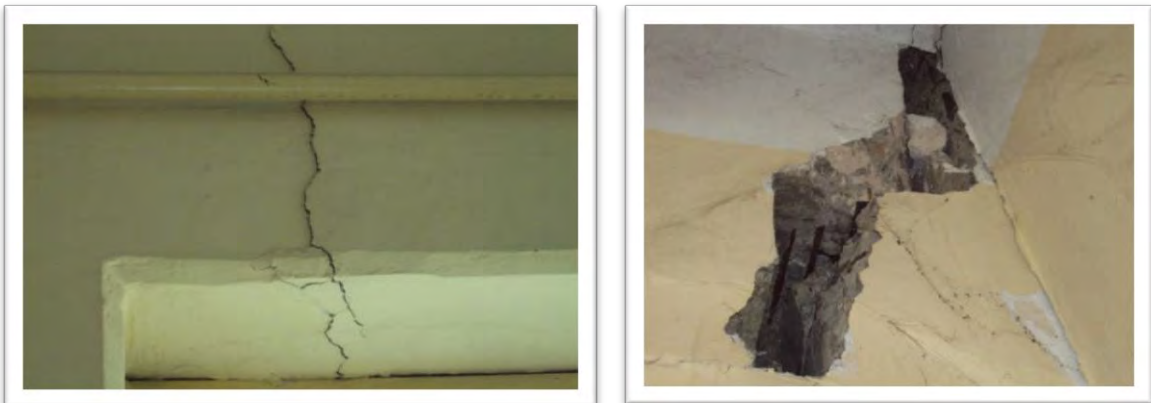
Photo 43 : *Déplacement /éclatement/rupture des poutres et poteaux.*

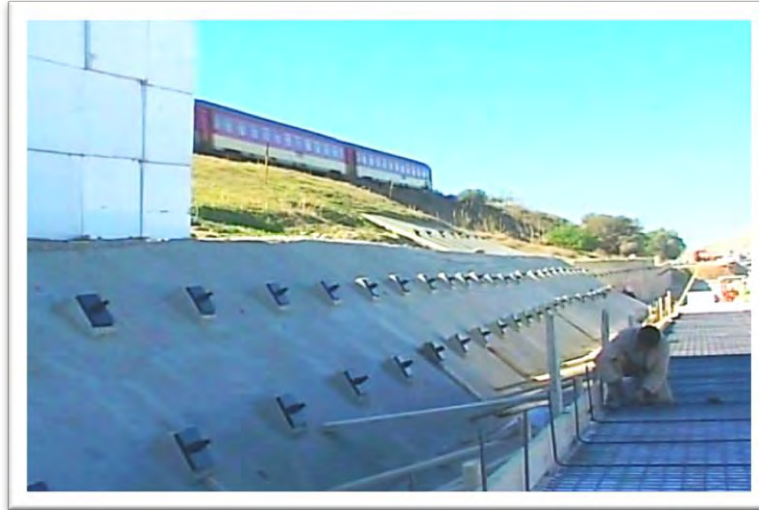
Photo 45 : Stabilité du glissement de terrain au niveau du PK de la RN6 liaison FES-TAZA.

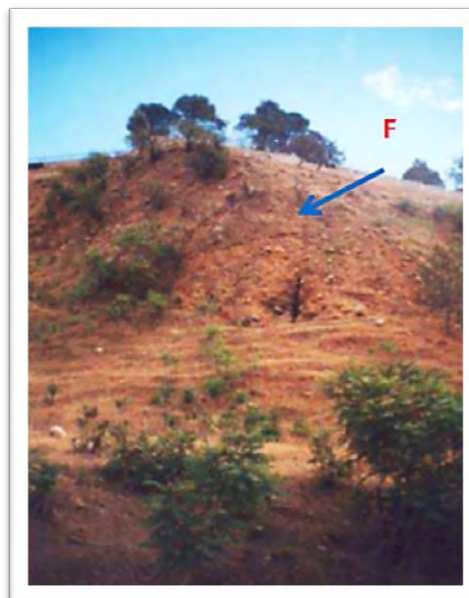
Photo 49 : *Conglomérat rouge miocène du Bardo remarquer la faille normale subverticale (F) qui sera commentée en tectonique.* Source : DUC.

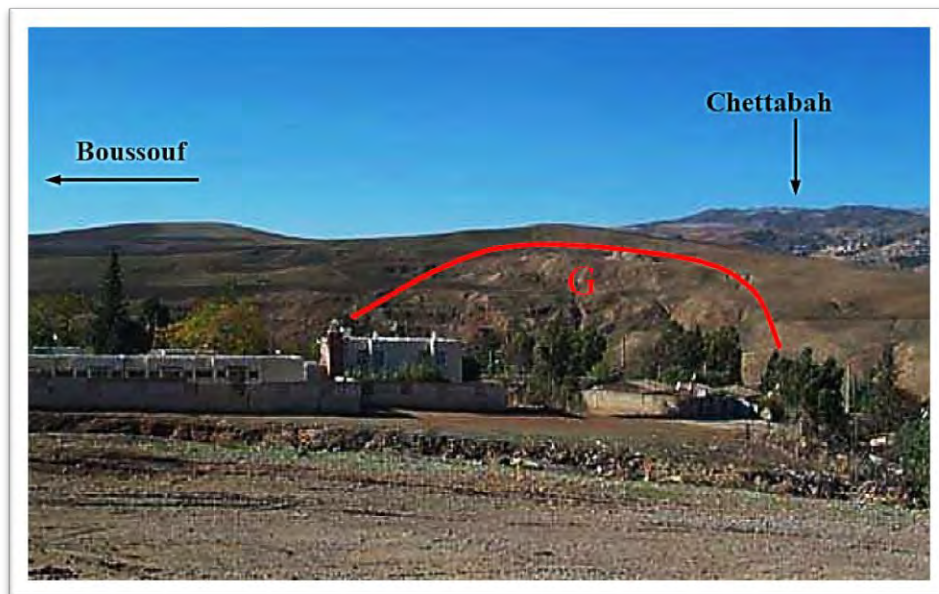
Photo 50 : Talus marneux de faible stabilité, en rive droite de Chaabet el Merdja.

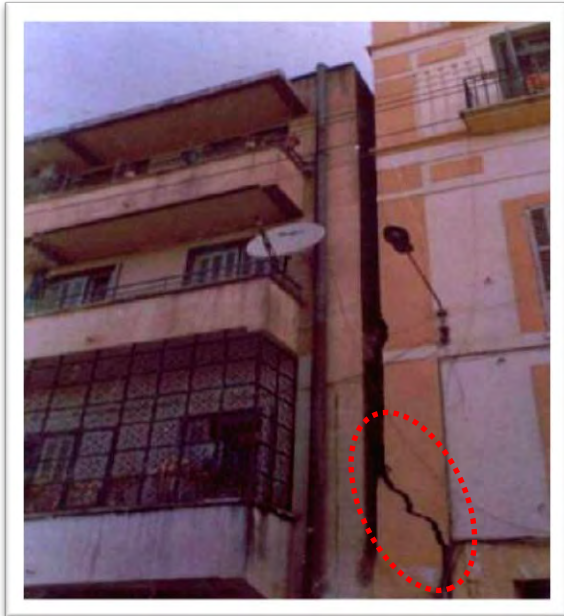
Photo 54 : *Une façade fissurée d'un immeuble. Site Belouizded-kitouni. Source : Mezhoud Lamia, 2005.*

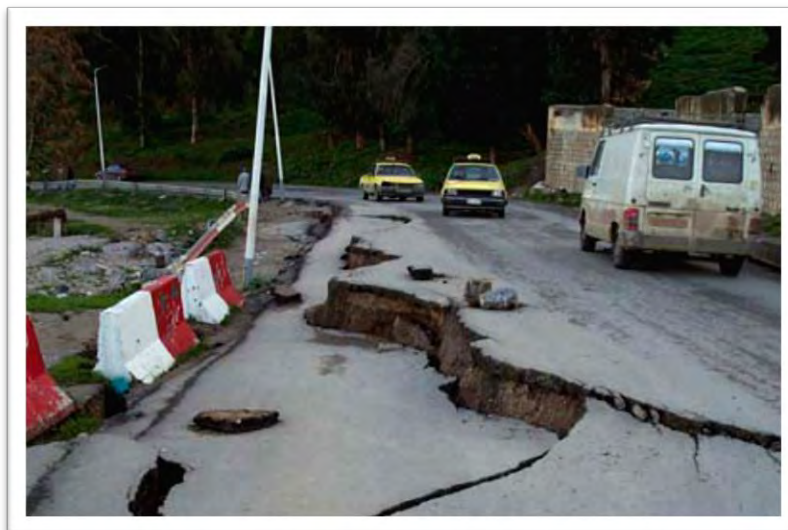
Photo 56 : *Route du Bardo fissurée et affaissée. Source : Bougdal Rachid, 2007.*

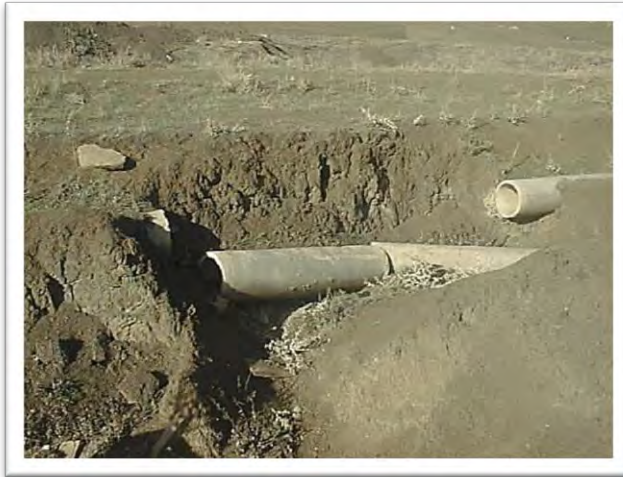
Photo 62 : *La rupture des canalisations.*
source :DUC ;2003.

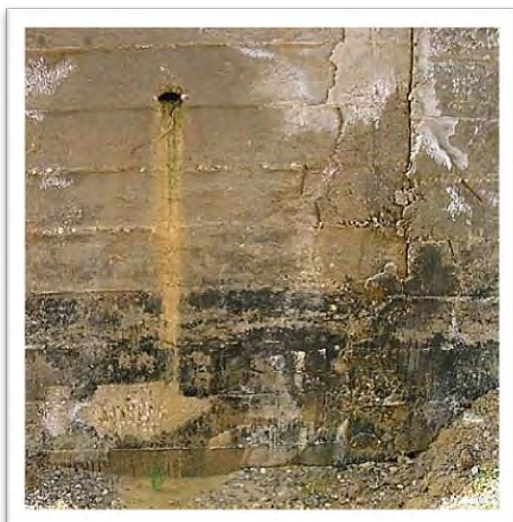
Photo 63 : Sortie de drain et suintement d'eau sur un mur de soutènement. Le massif filtrant derrière le mur n'a pas été réalisé. Source : DUC.

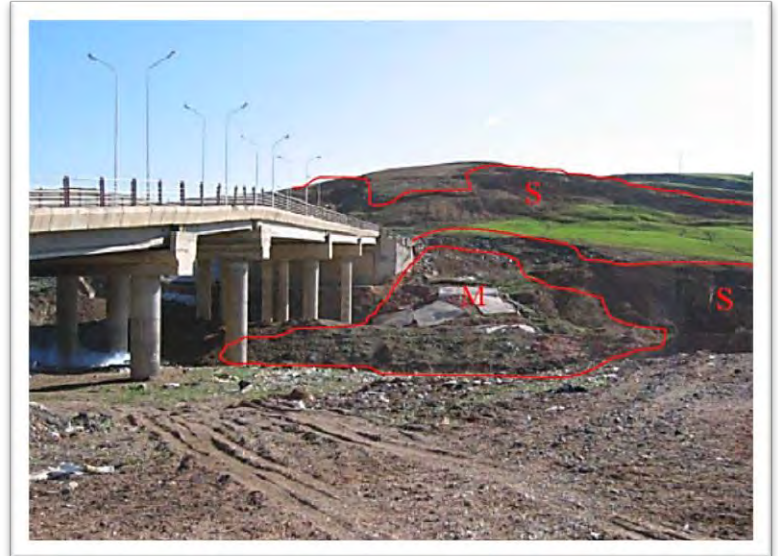
Photo 69: Dégradation au niveau du pont Rhumel. Source : Auteur, 2011.

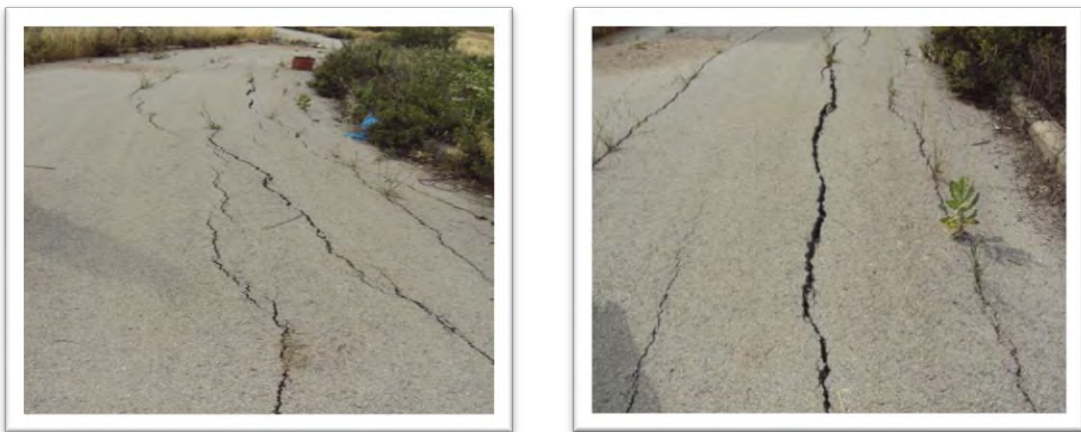
Photo 71 : *Affaissement au niveau de la rue ; et montre le sens du glissement de terrain.
Source : Auteur ; 2011*

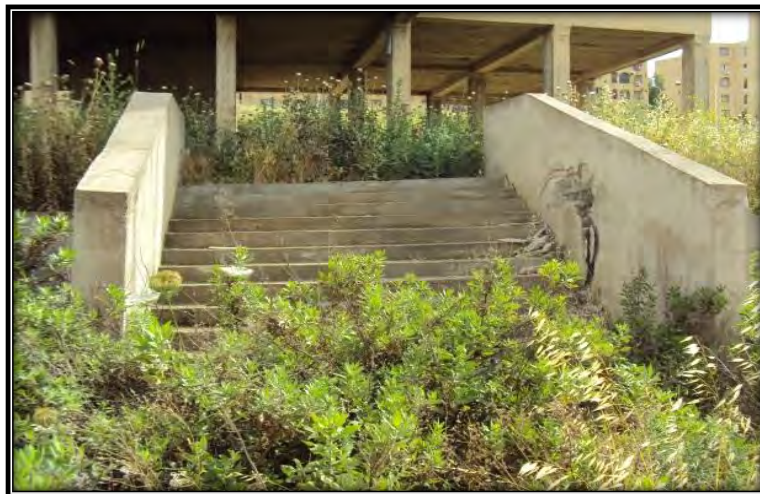
Photo 79 : *Dégradation au niveau des escaliers
Source : Auteur ; 2011.*

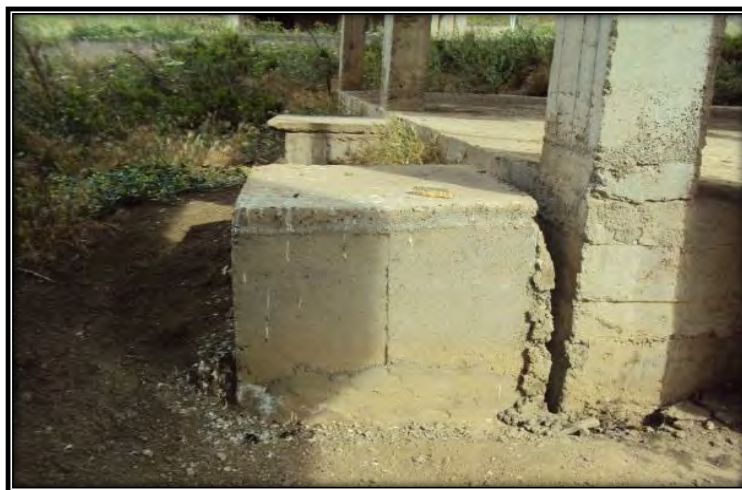
Photo 80 : *Déplacement au niveau des regards
Source : Auteur ; 2011.*
