الجمهورية الجزائرية الديمقراطية الشعبية
وزارة التعليم العالي و البحث العلمي
جامعة منتوري - قسنطينة -
كلية علوم الأرض و الجغرافية و التهيئة العمرانية
قسم التهيئة العمرانية

الأخطار الساحلية في خليج عنابة أسباب و نتائج

بحث مقدم لنيل درجة الماجستير في تهيئة الأوساط الفيزيائية

2007

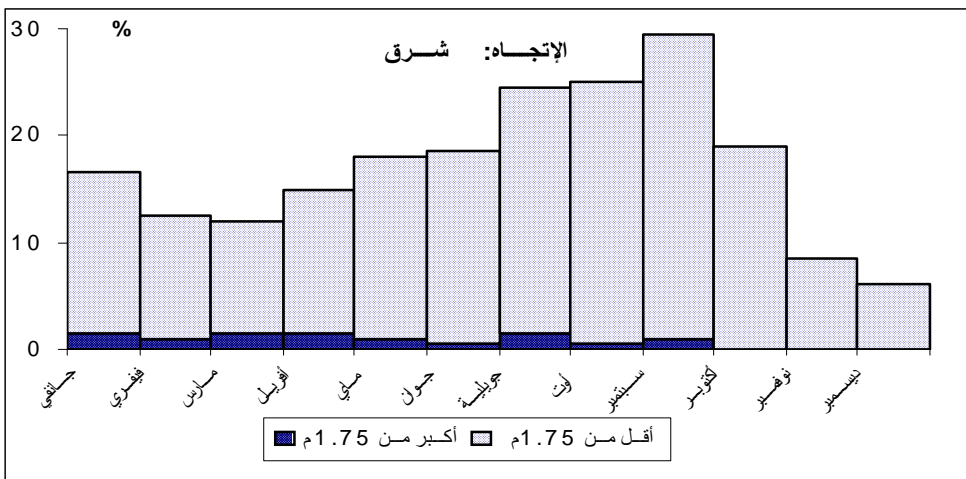
شكل رقم 02 : التوزيع الشهري لشدة الأمواج حسب الإتجاه و الشهر

- و بتحليل الأعمدة البيانية أمكننا استخلاص بعض الملاحظات :
- 1- الموجات ذات الاتجاه شمال لها توزيع متجانس على مدار السنة.
 - 2- الموجات ذات الشدة أكبر من 1,75 تكون مهمة في الأشهر : ديسمبر - جانفي - فيفري
 - 3- الموجات ذات الاتجاه شرق أكثر ترددا في الصيف فهي تتضمن نسبة معتبرة من الموجات ذات الشدة الأكبر من 1,75.

الاتجاه و الشهر (شكل رقم 02).

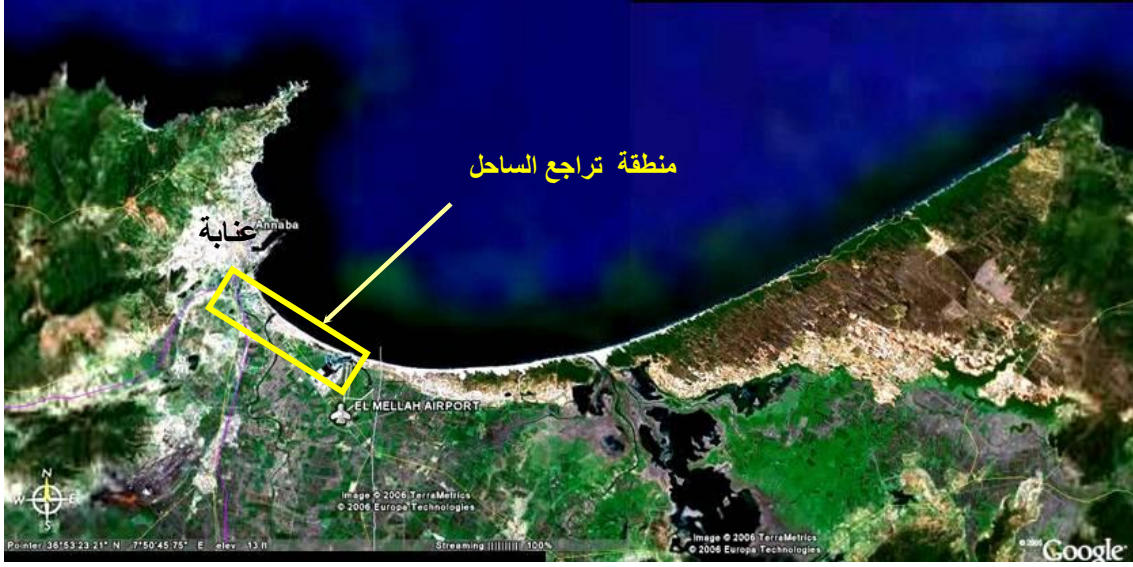
صورة رقم 01: منطقة تراجع خط الساحل

يعبر الجدول عن تراجع لخط الساحل ب30 م خلال 14 سنة

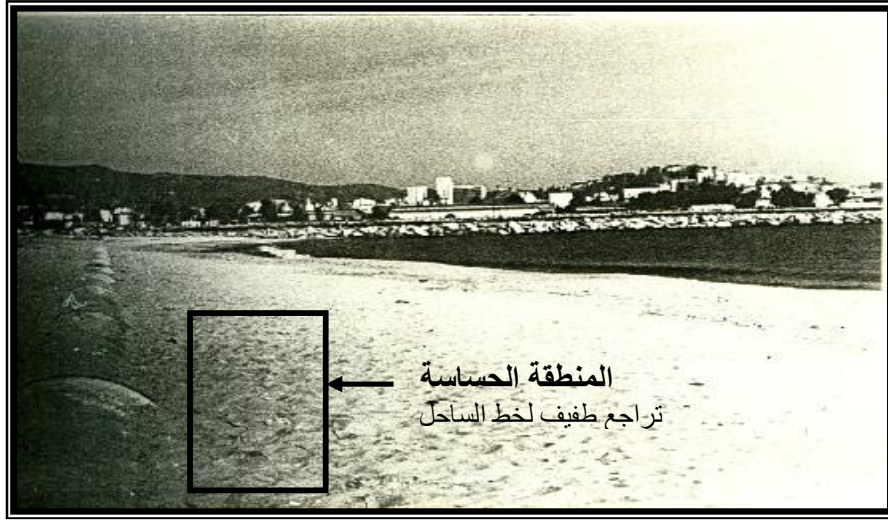
صورة رقم 04 : منظر للحاجز من الجهة الشرقية

في الجهة الشرقية من الحاجز و على بعد 50-70 م تظهر المنطقة الحساسة أين يظهر الساحل فيها تراجع طفيفا حسب رأينا و على الأرجح فإن المنطقة الحساسة هي منطقة انتقال بين هجرة الرمال و عودتها. ربما تعلق الأمر بإعادة التوازن الديناميكي للشاطئ، لكن فقط الملاحظات الميدانية المستمرة هي التي ستؤكد أو تنفي هذا الاحتمال .

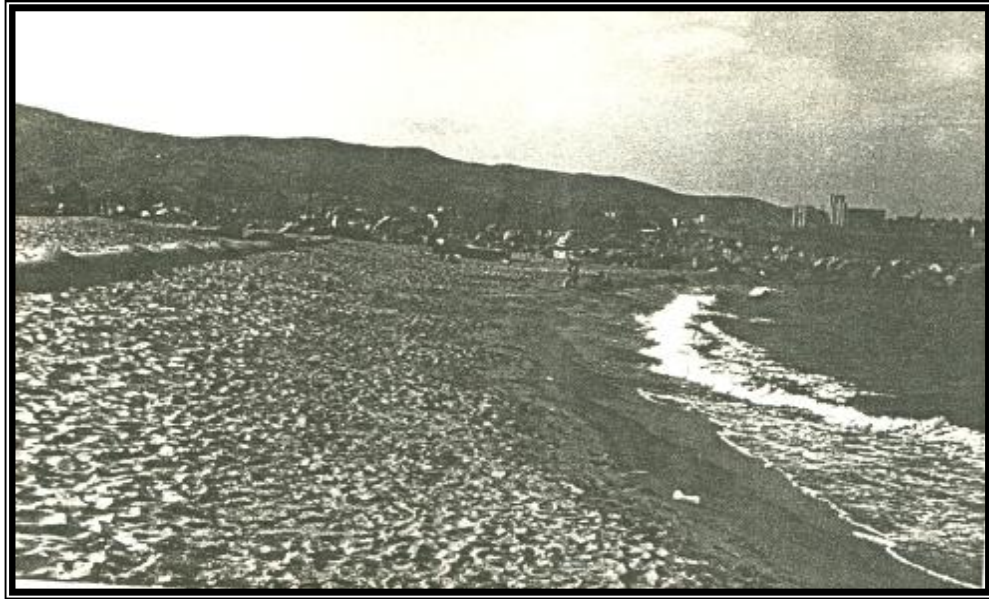
صورة رقم 06 : منظر للمنطقة الحساسة من الجهة الشرقية

على حسب المراقبة الميدانية ، يظهر أن الحاجز قد لعب الدور الذي أنشئ من أجله في البداية بحيث نلاحظ وجود تراكم للرمال على بعد 50 م نحو شرق الحاجز و عودة التوازن الطبيعي للشاطئ.

اختفاء Beach –cusps

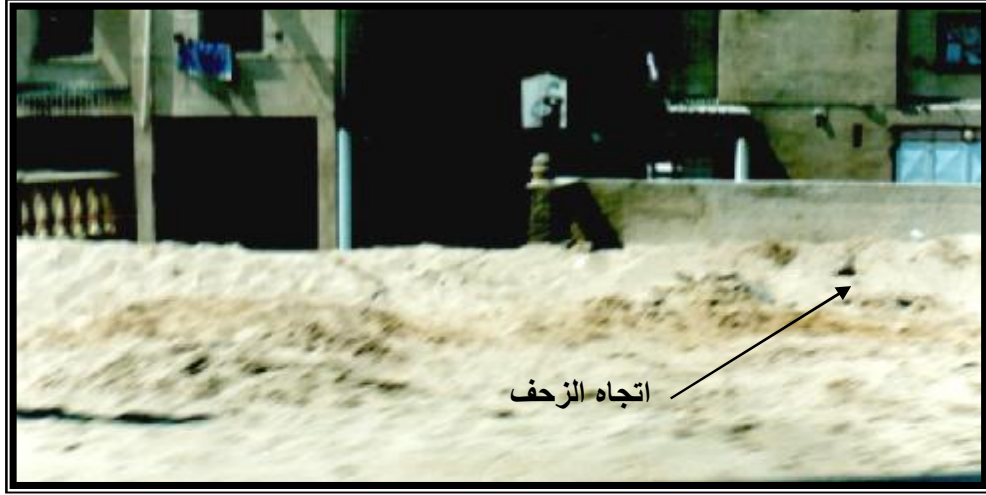
صورة رقم 12: زحف الرمال نحو حي سيدي سالم

الأولى : إرمال حي سيدي سالم، مثلما توضحه الصورة

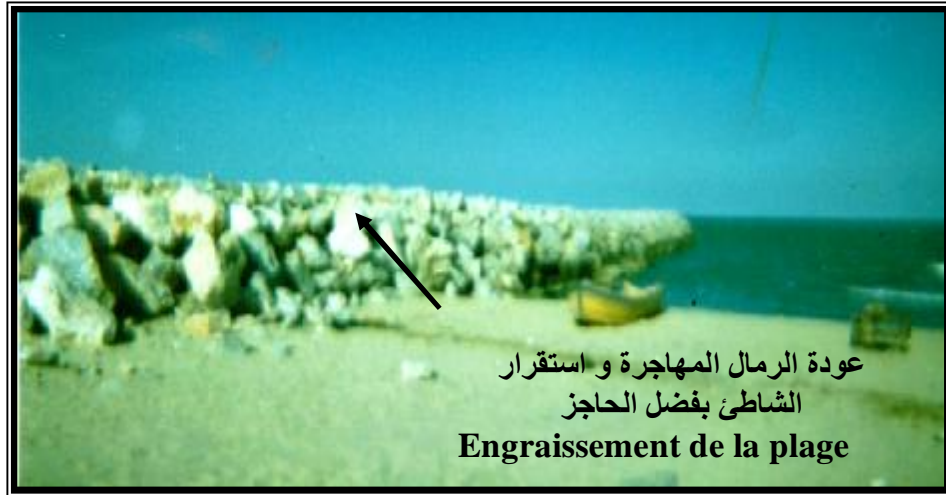
صورة رقم 13 : شاطئ سيوس وجود حاجز وسيط لاستقرار الساحل

الثانية: استقرار شاطئ حي سيوس الذي كان عرضة لتعرية متسارعة

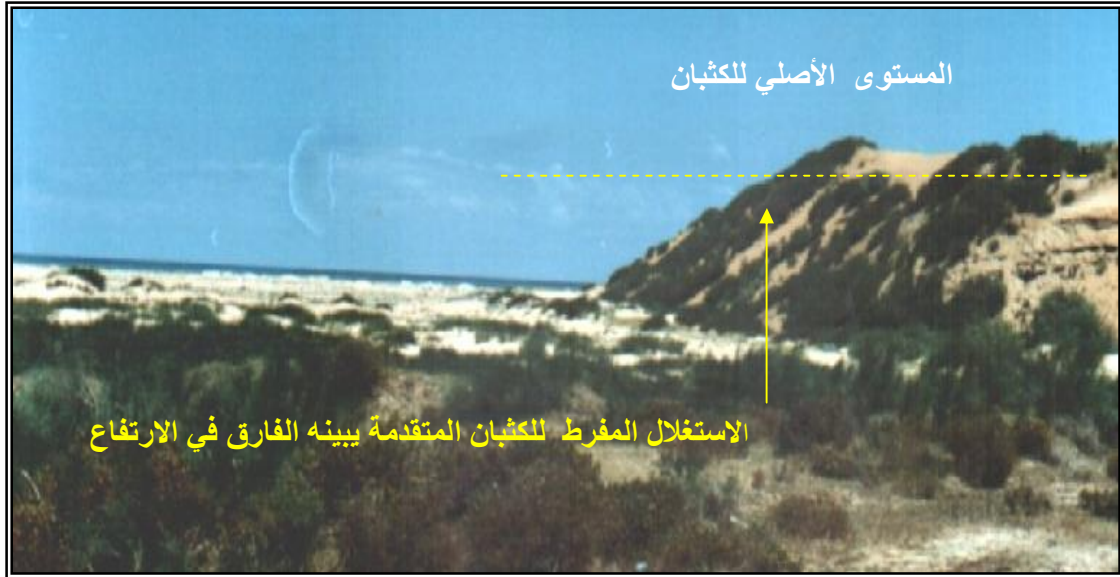
صورة رقم : 17 مرملة واد مفرغ التي توقف نشاطها سنة 1989

في منطقة الدراسة، المرملة الوحيدة التي أمكننا اعتبارها شاهدا على تجاوزات البشر، تلك الواقعة عند مصب واد مفرغ ، حيث استغلت سابقا سنة 1983 ثم توقف نشاطها رسميا سنة 1989 . لكن زيارتنا الميدانية أثبتت أن النهب مازال مستمرا إلى يومنا هذا (صورة رقم 17 - 18) و بعبارة أخرى إمكانية حدوث عجز ترسيبي ساحلي لا تزال قائمة، بحكم أن الكثبان الساحلية تساهم في تموين المخزون الترسيبي الساحلي .

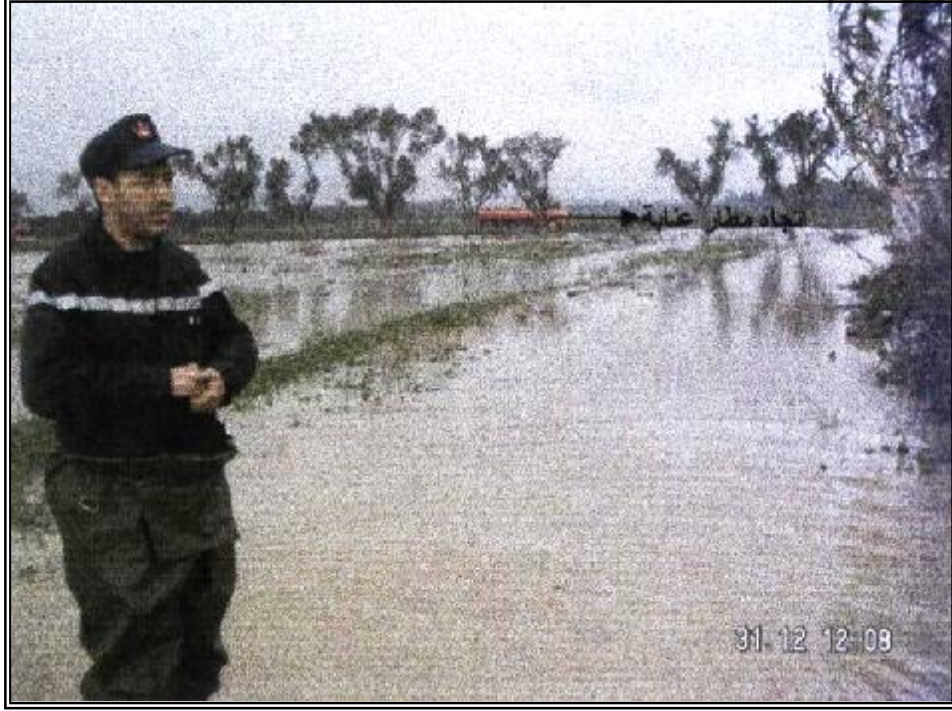
صورة رقم: 23 فيضان واد سيبوس على طريق الحجار - المطار

لدراسة ظاهرة فيضان واد سيبوس من حيث كميته و آثاره اخترنا موقعين (خريطة رقم 16).
الموقع الأول: يقع في سهل عنابة ، و تم اختياره بسبب الفيضان المستمر للواد على الطريق الرابط بين
الحجار و المطار (صورة رقم 23) (ذو عرض أكثر من 6 م) .

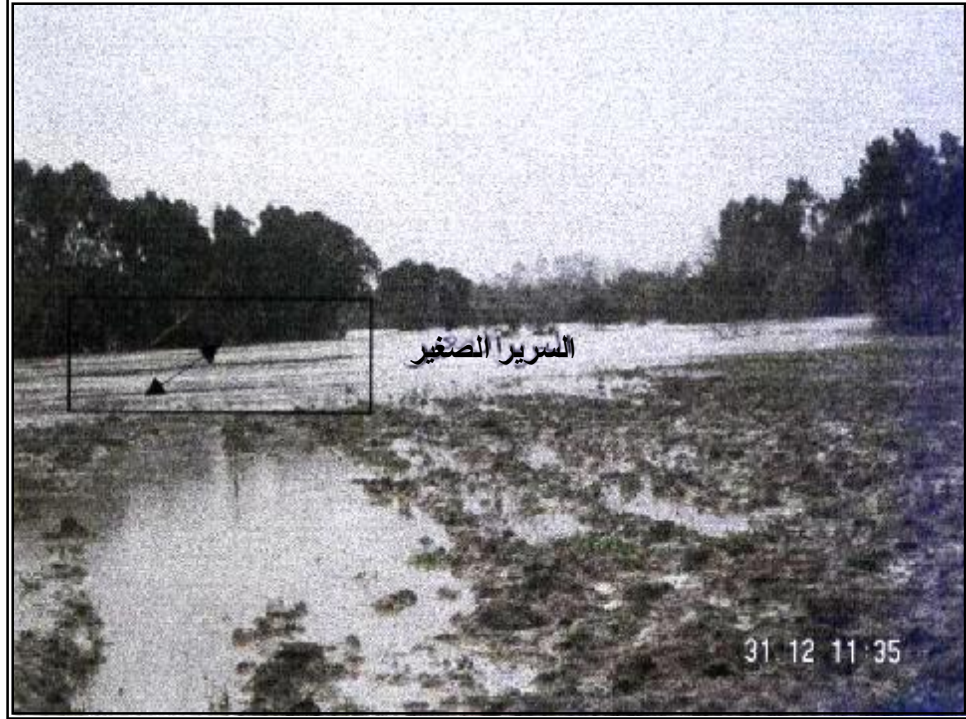
صورة رقم: 24 فيضان واد سيبوس على مزرعة الواحات

من نتائج هذا الفيضان الذي يعود تاريخه إلى 2004.12.31 الغمر الكلي لمجموعة من المزارع أهمها
مزرعة الواحات صورة رقم 24). التي شهدت بعد خروج الواد عن سريره الفيضي جرف مجموعة
من البناءات الفوضوية المتواجدة على ضفة الواد .
